PIANO REGOLATORE dei 12 Cimiteri

ANALISI RICOGNITIVA

08. Cimitero frazione di Armenzano

- 08.1: Localizzazione / Inquadramento urbanistico
- 08.2: Rilievo tipologico e dei servizi
- 08.3: Rilievo fotografico e stato manutentivo
- 08.4: Condizioni di accessibilità
- 08.5: Scheda di sintesi

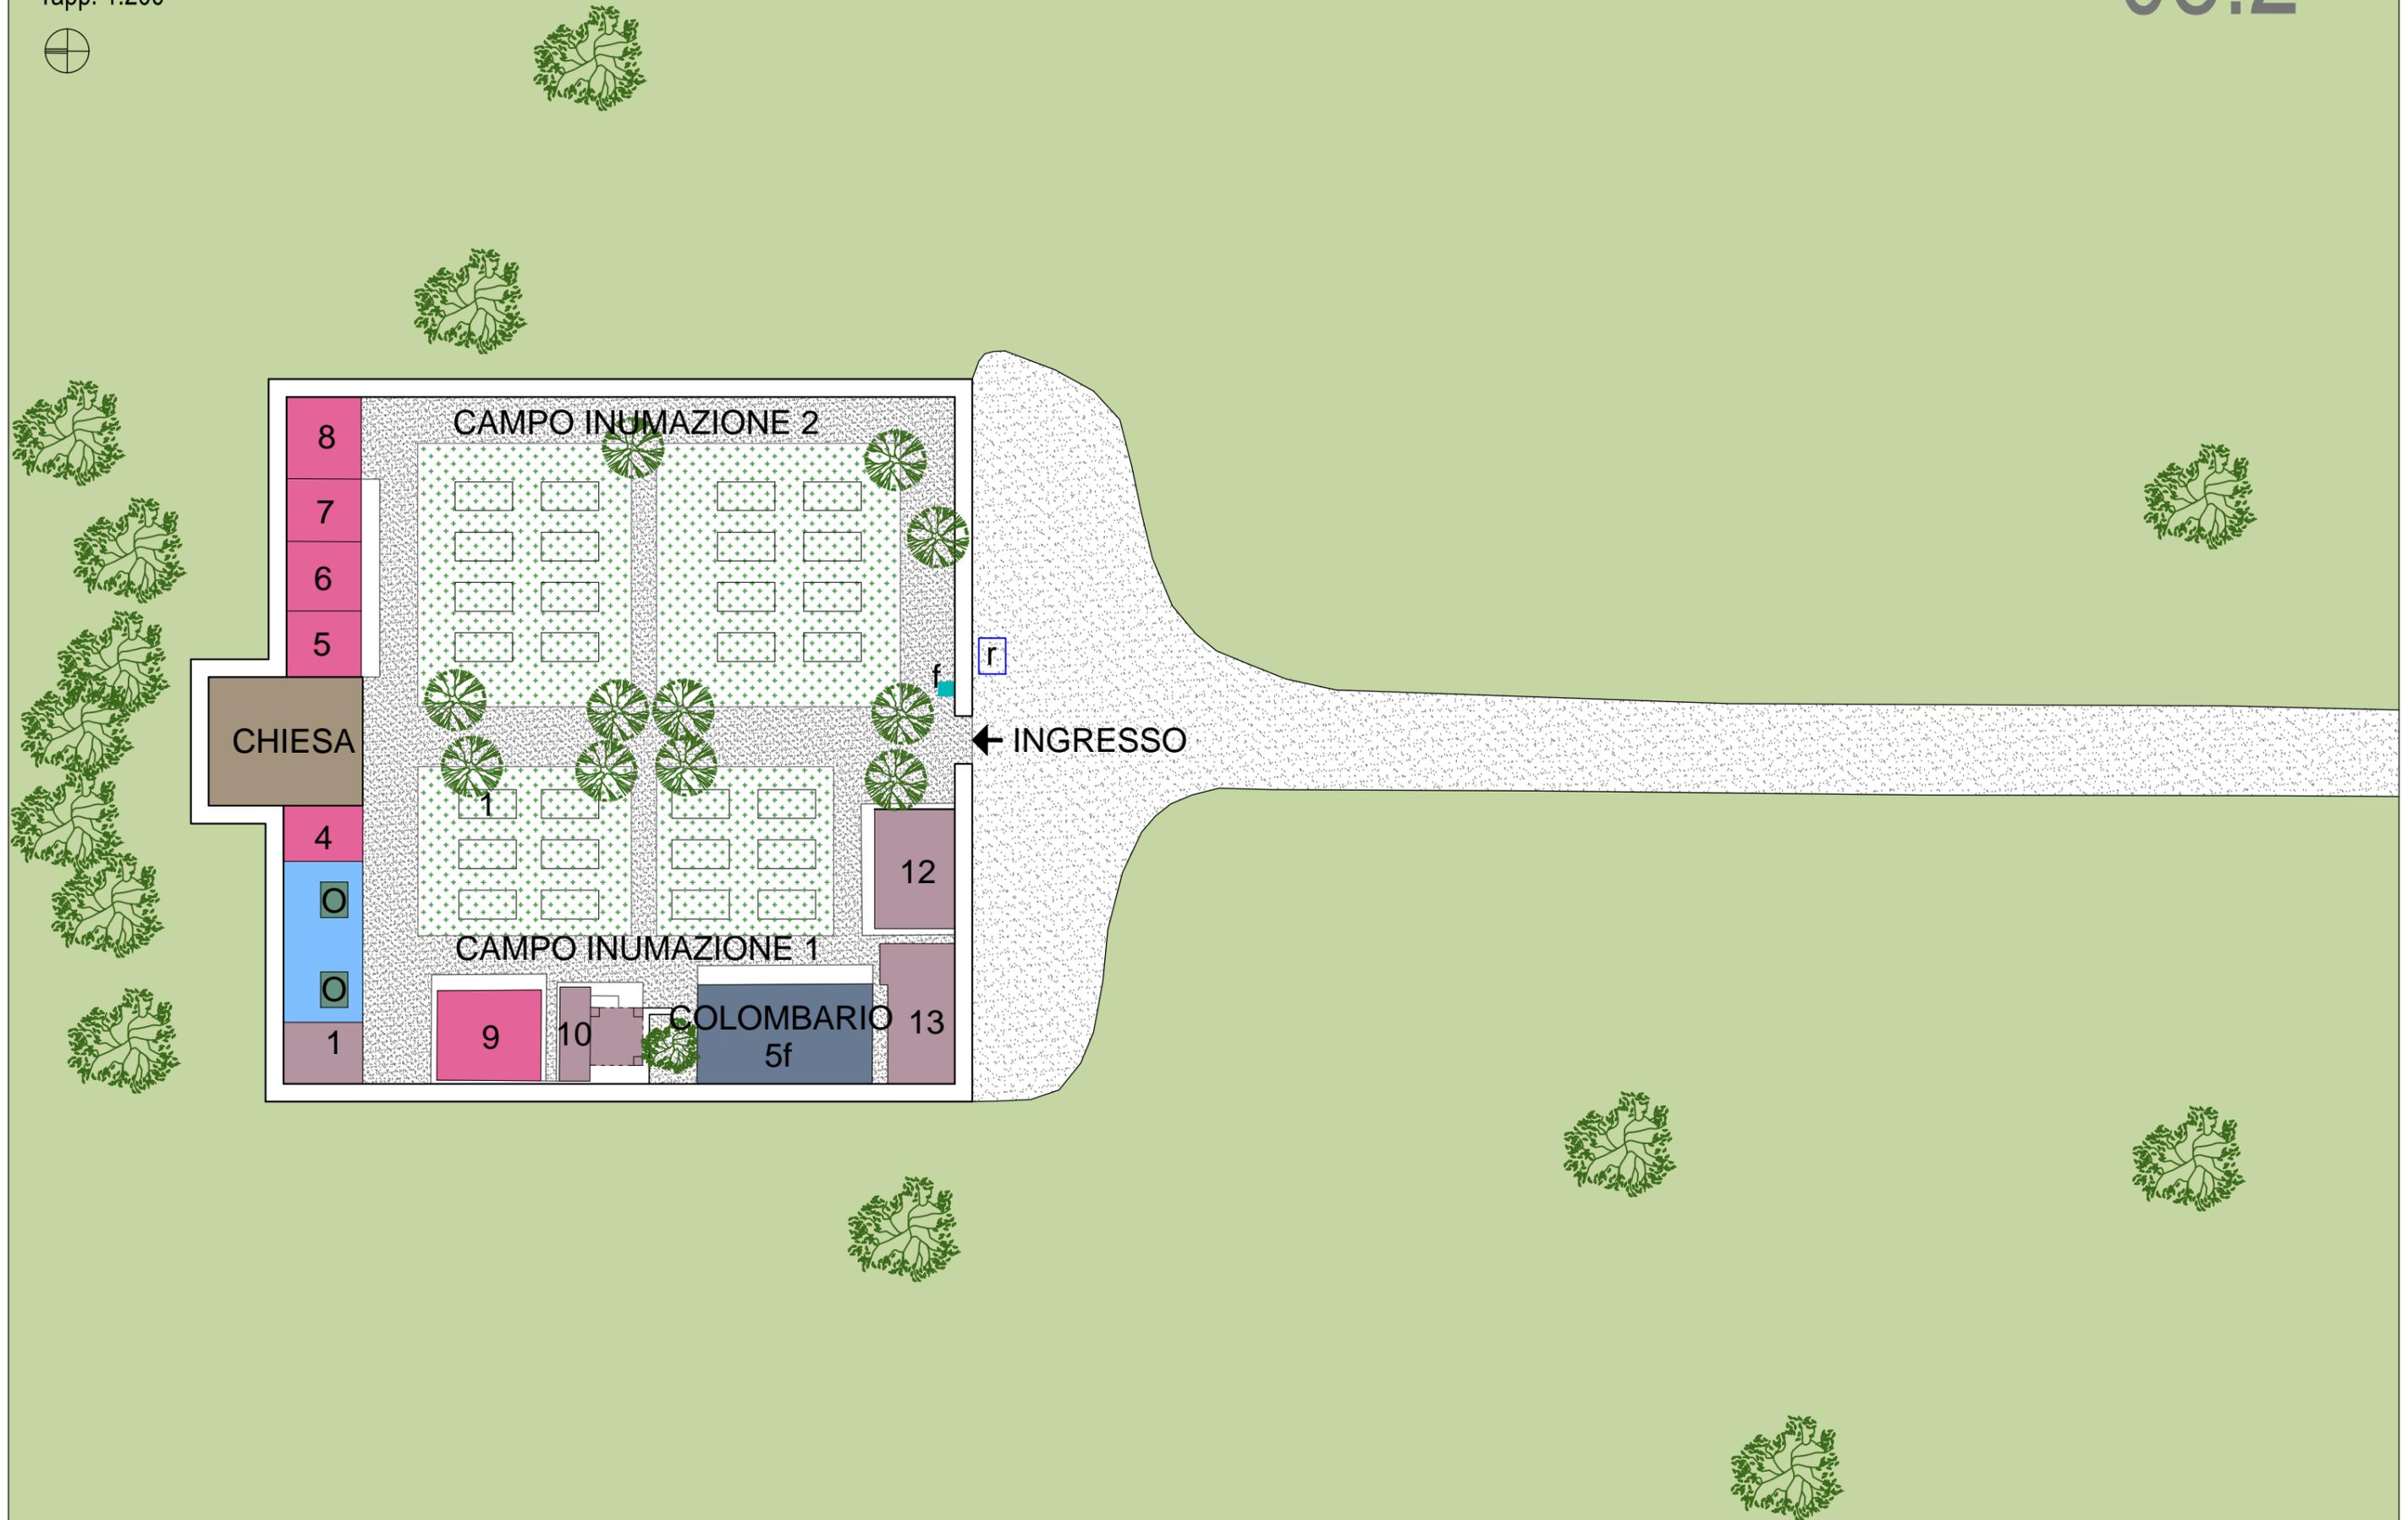
08.2

cimitero ARMENZANO

rapp. 1:200

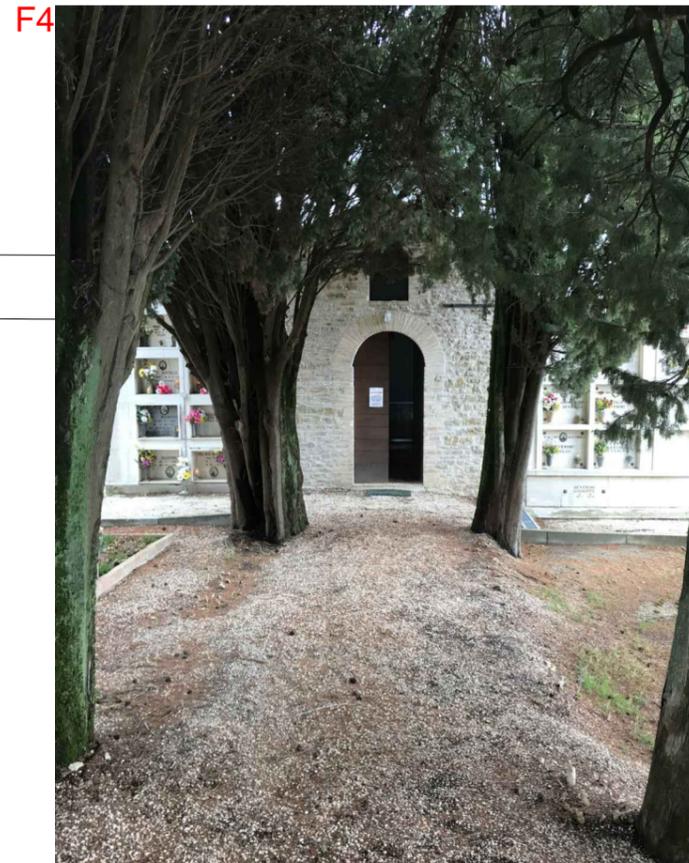
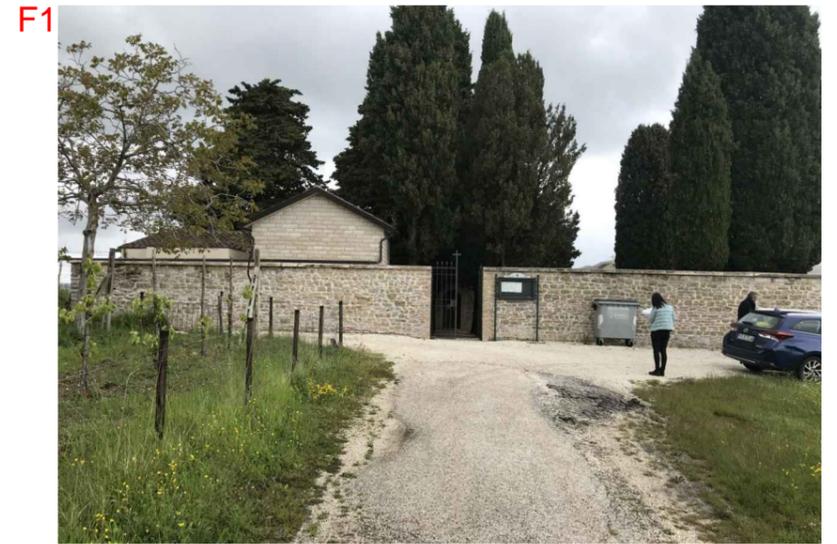
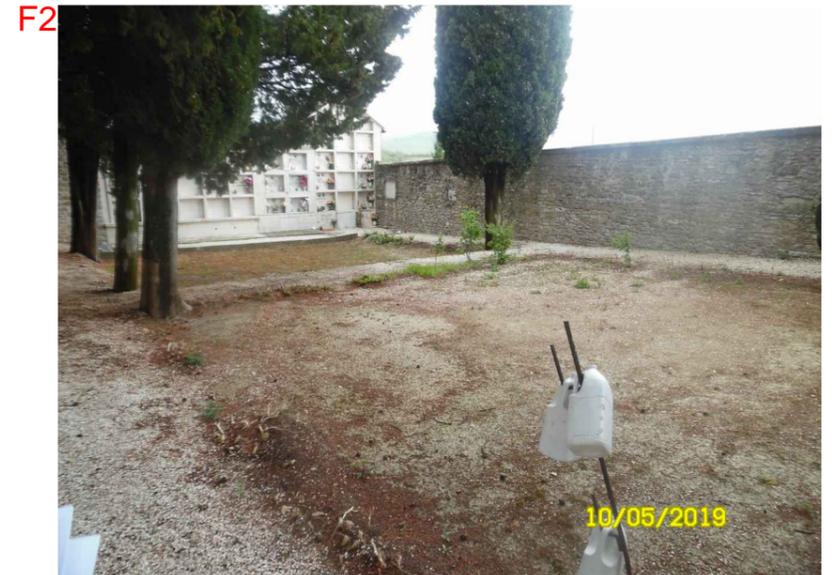
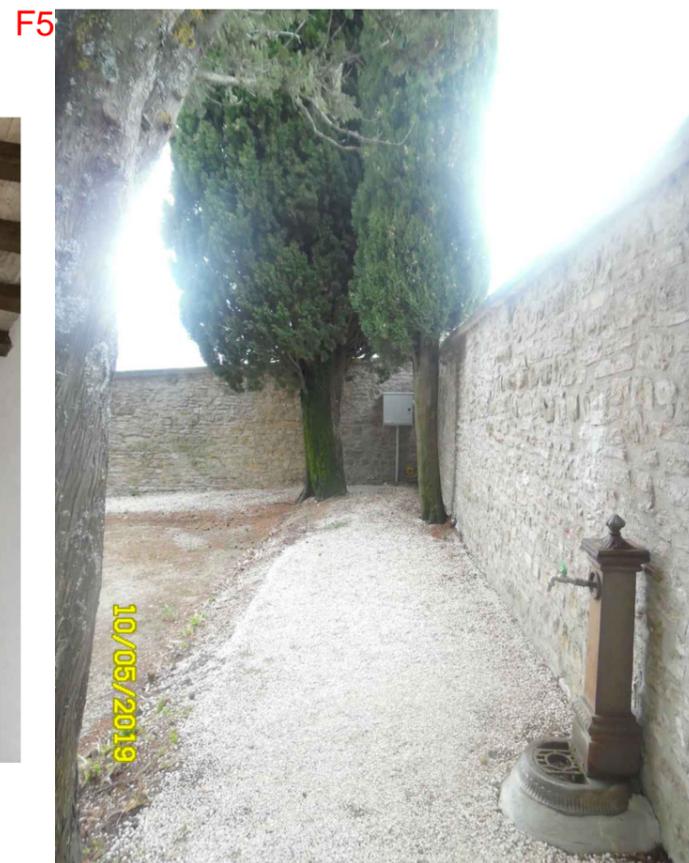
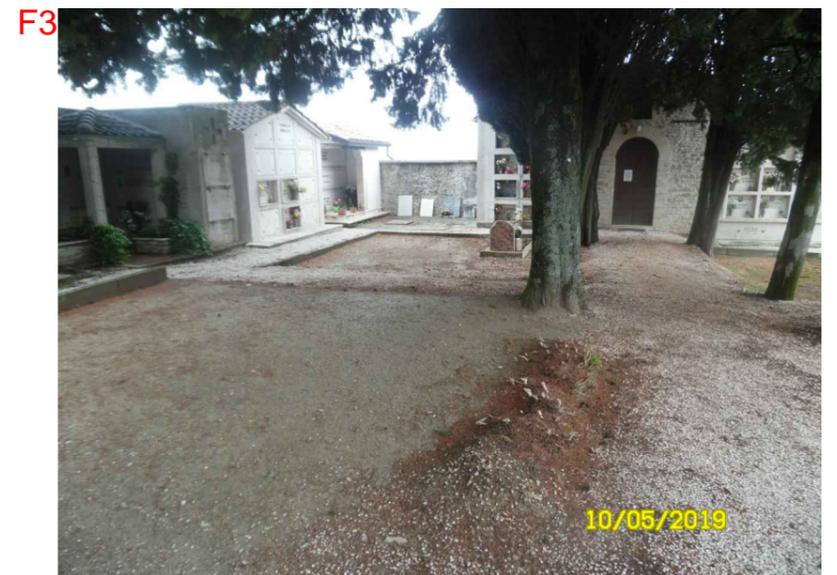
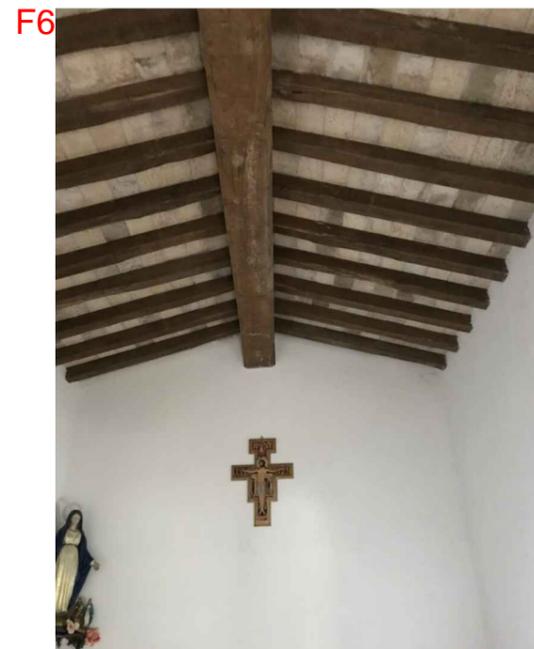
Stato di degrado dei colombari pubblici / servizi di uso comune

- buono stato di conservazione
- degrado leggero
- degrado medio
- degrado avanzato

* necessità di ripristino urgente

manufatti privati in stato di abbandono o pericolanti

- Cause:
1. infiltrazione acque meteoriche
 2. distacco intonaci o altre finiture
 3. dissesti statici
 4. umidità ascendente sulla muratura

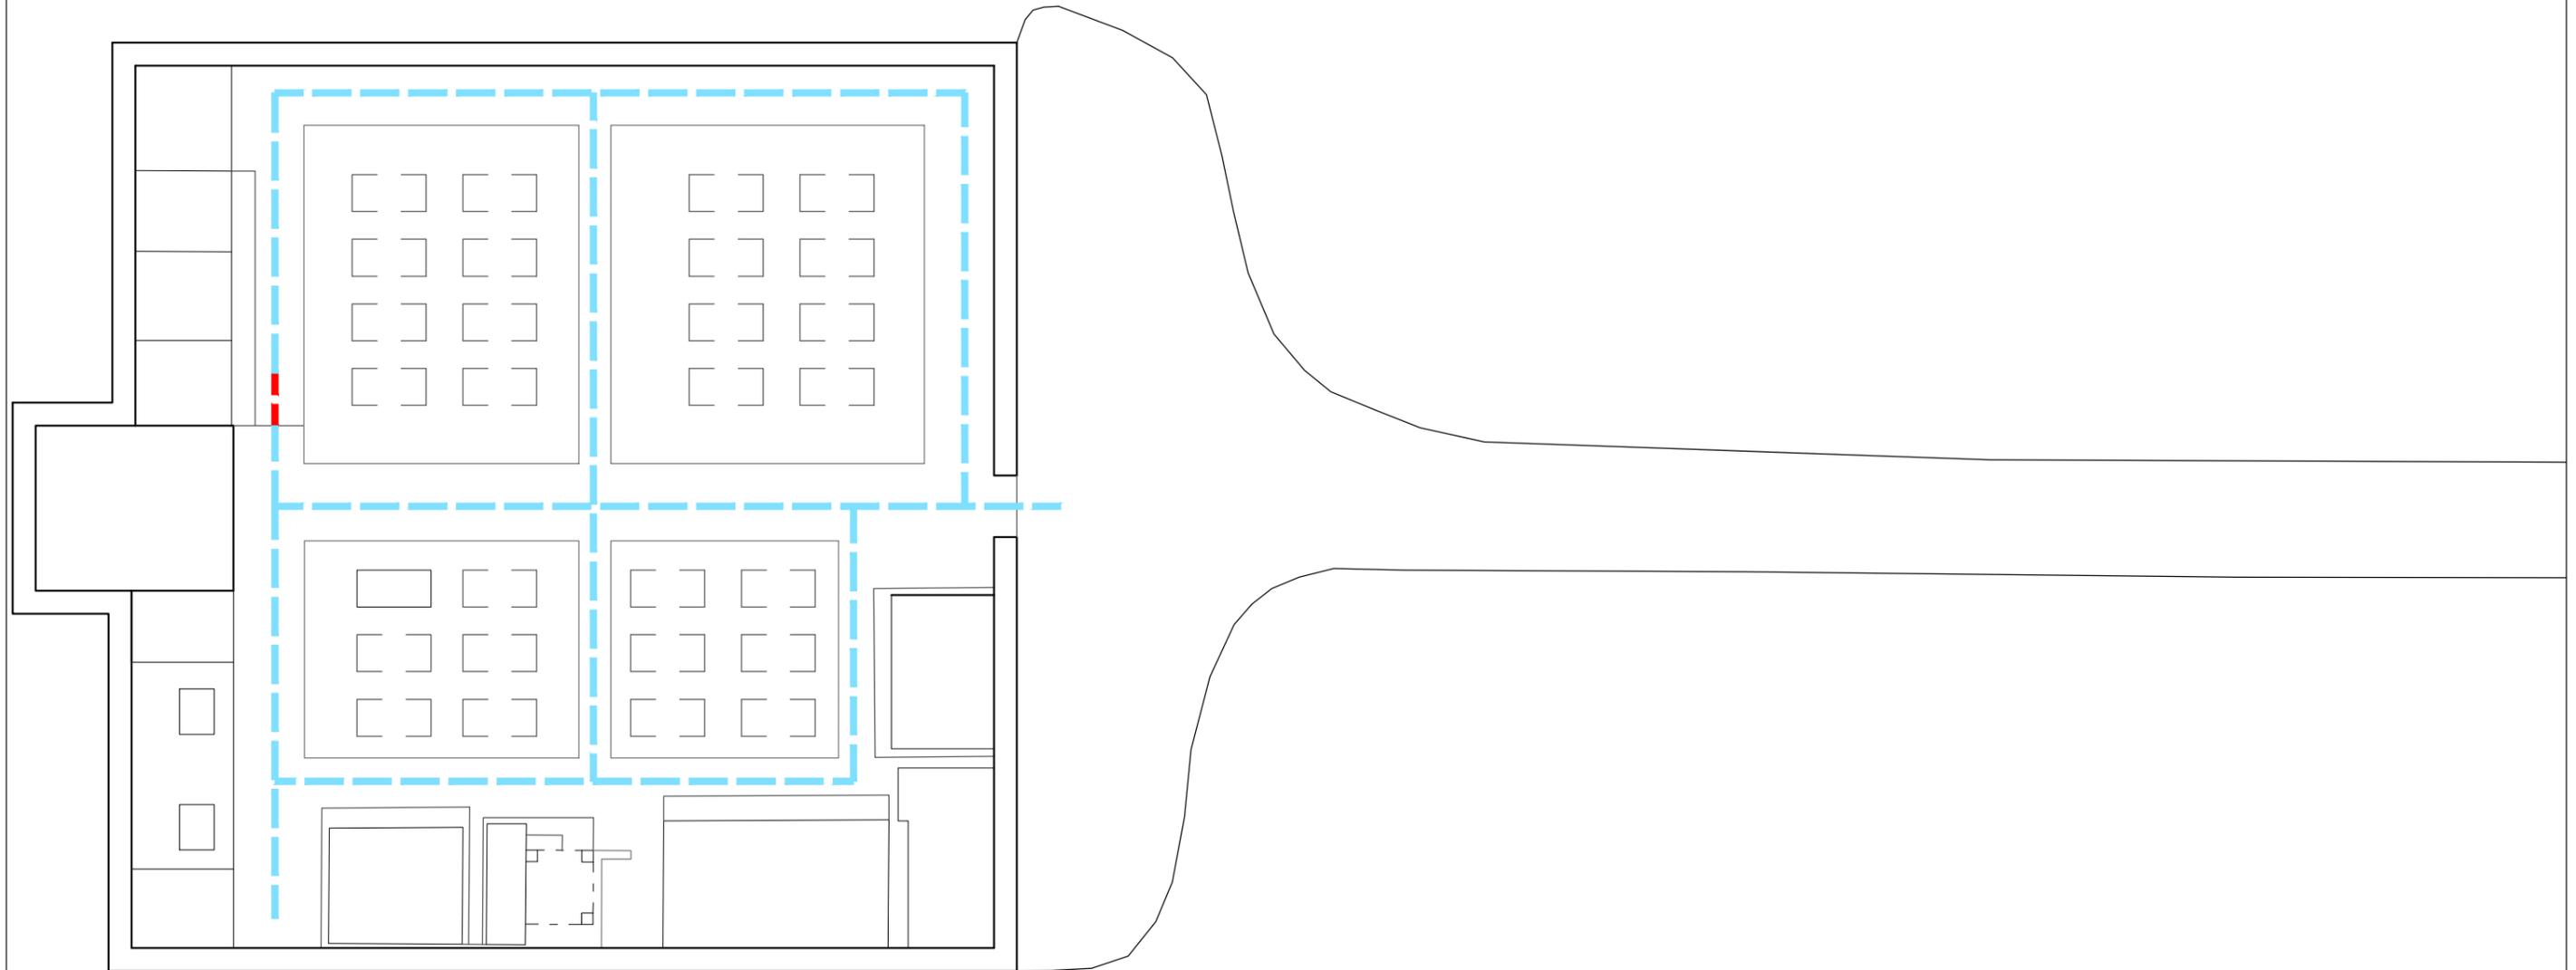
Accessibilità percorsi e servizi (L 13/89 DM 236/89)

— — — — — percorsi privi di barriere altimetriche e idonei per pavimentazione

— — — — — percorsi privi di barriere altimetriche significative ma non idonei per pavimentazione

— — — — — percorsi con barriere altimetriche

□ presenza servizi igienici accessibili

□ assenza servizi igienici accessibili

Nota: assenza di aree parcheggio dedicate a diversamente abili
