## PIANO REGOLATORE dei 12 Cimiteri

### ANALISI RICOGNITIVA

### 01. Cimitero urbano di Assisi (capoluogo)

# Cimitero ASSISI (capoluogo)

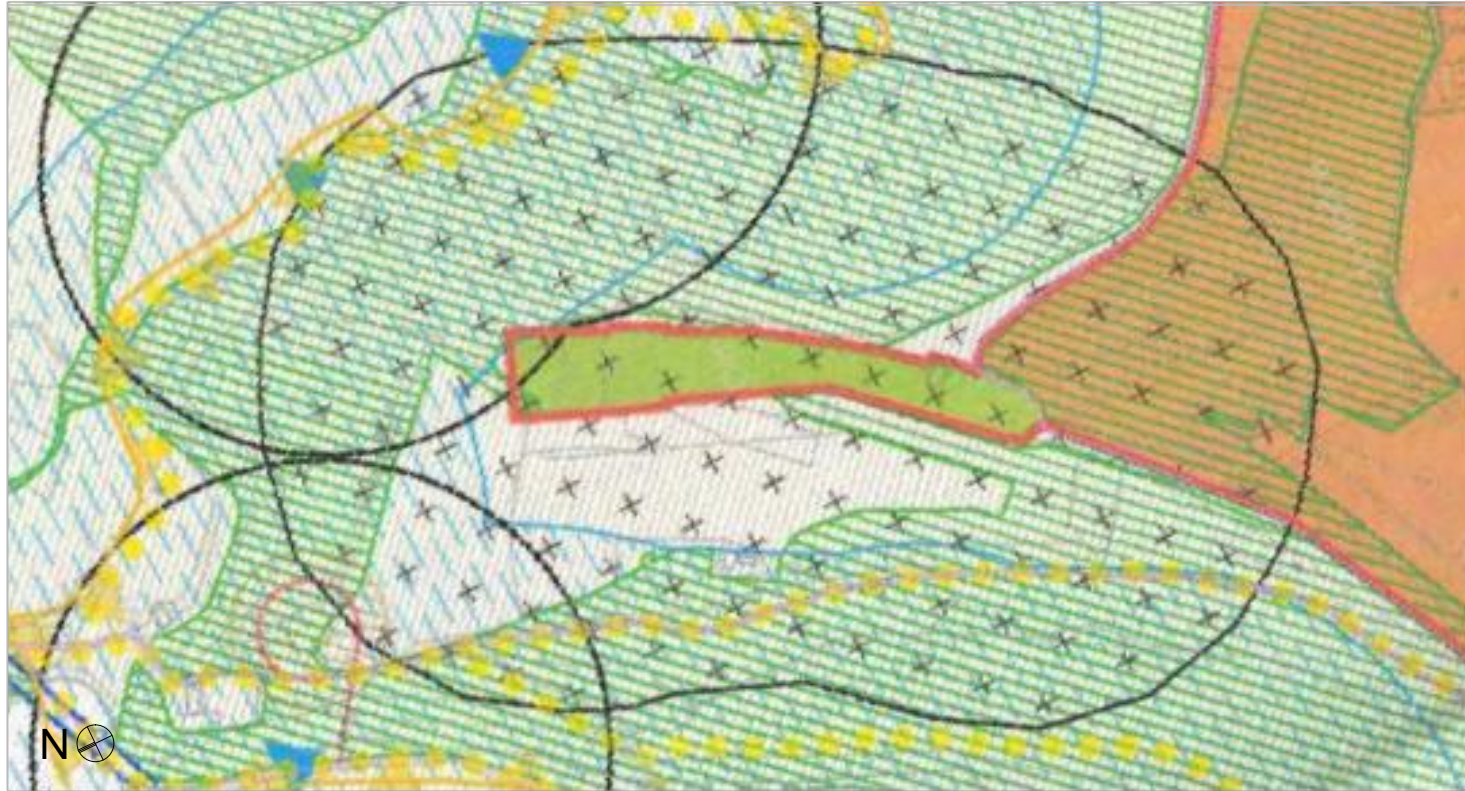
ESTRATTO P.R.G. (Tav.ep.02.d - parte strutturale) - rapp.1/5000

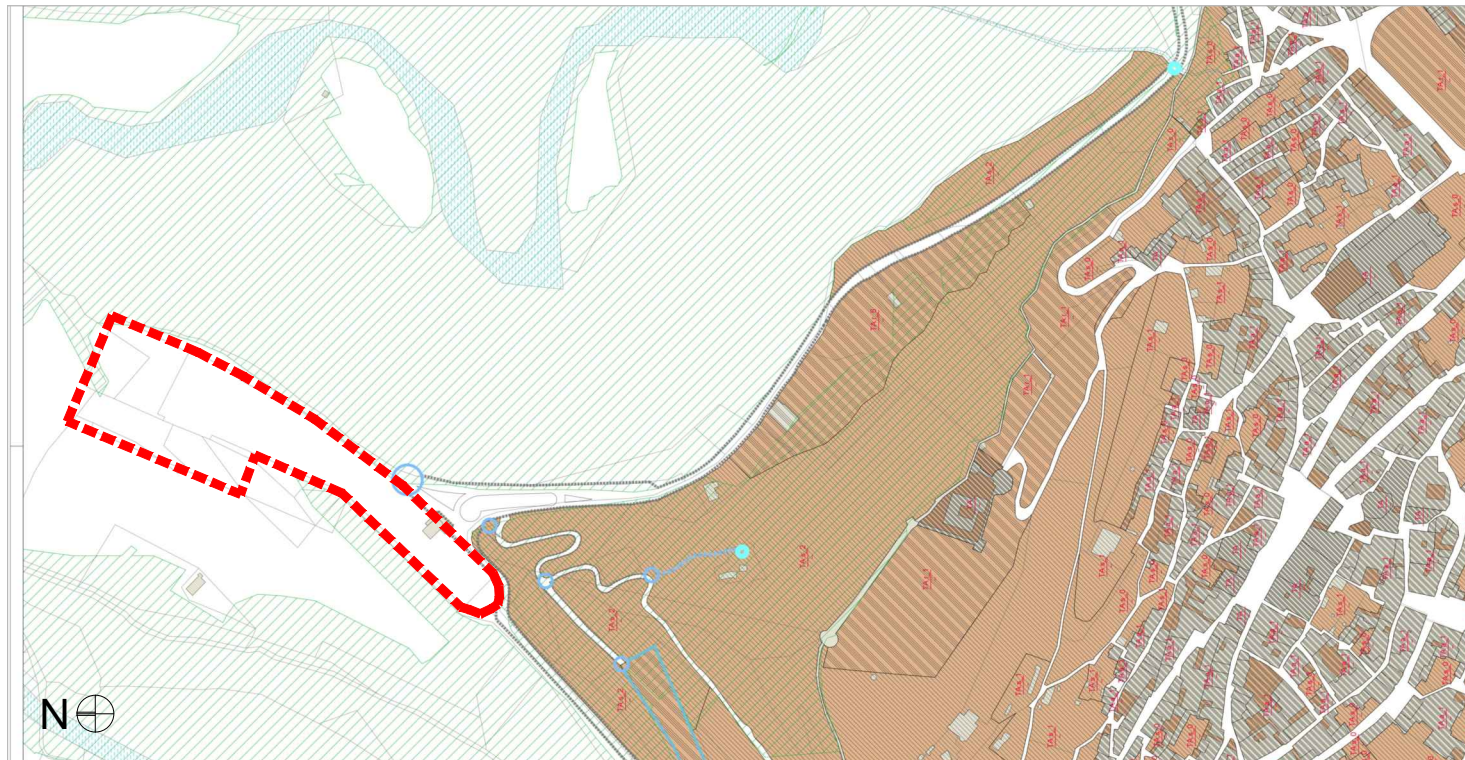
ESTRATTO P.R.G. (Tav.op.ts.13 - PRG PO n.1) - rapp.1/5000

VINCOLO CIMITERIALE  
(FASCIA DI RISPETTO 200m)

N.B. Area fondiaria del sistema insediativo non perimetrata e non numerata nel PGR parte operativa  
N.T.A. art.4.2.10 (vincolo cimiteriale)

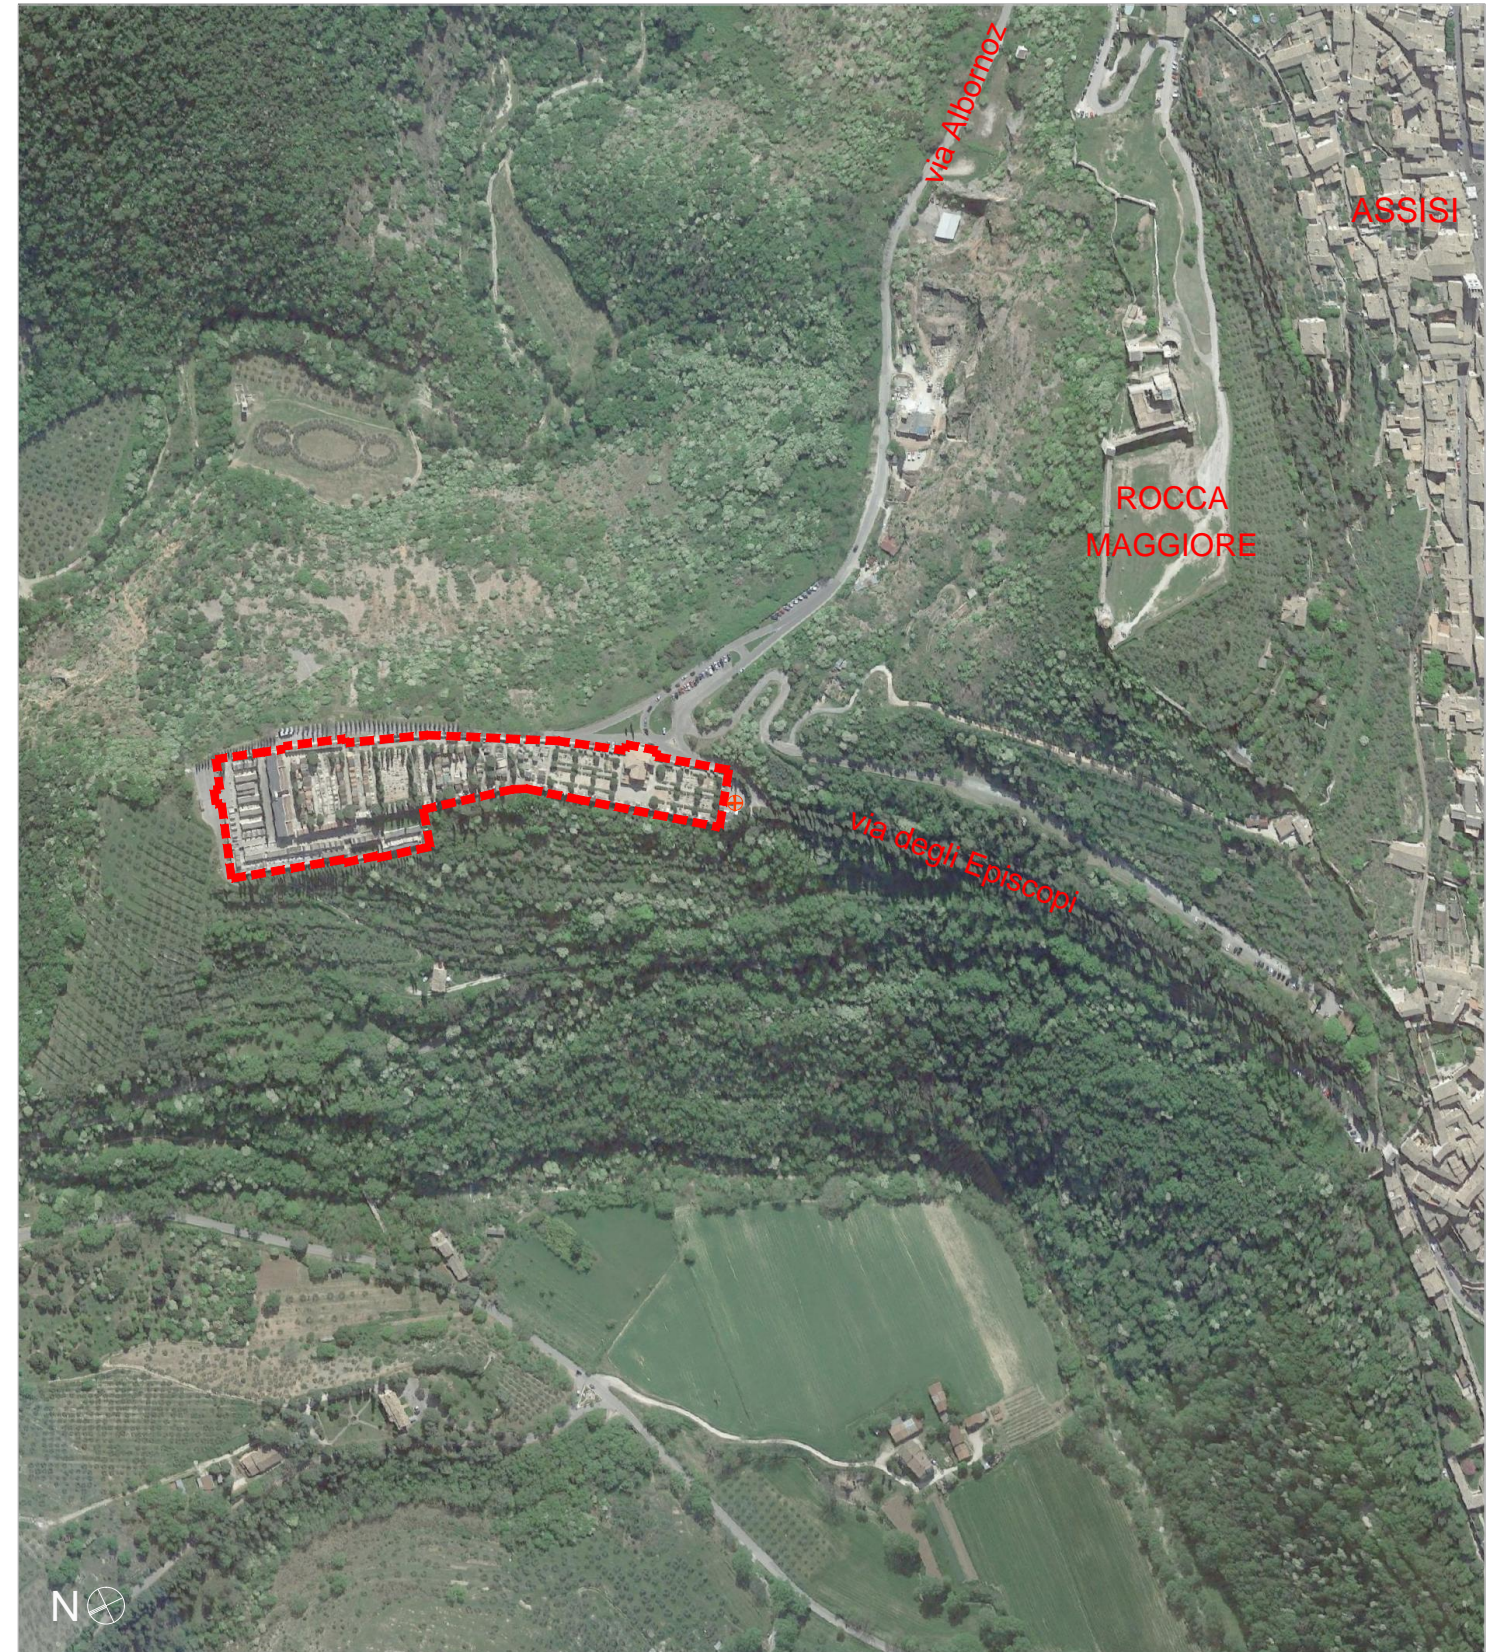
FOTO AEREA - LOCALIZZAZIONE

INDIRIZZO:  
Via degli Episcopi

COORDINATE GEOGRAFICHE:  
⊕ LAT: 43° 4' 36" N; LONG: 12° 36' 51" E

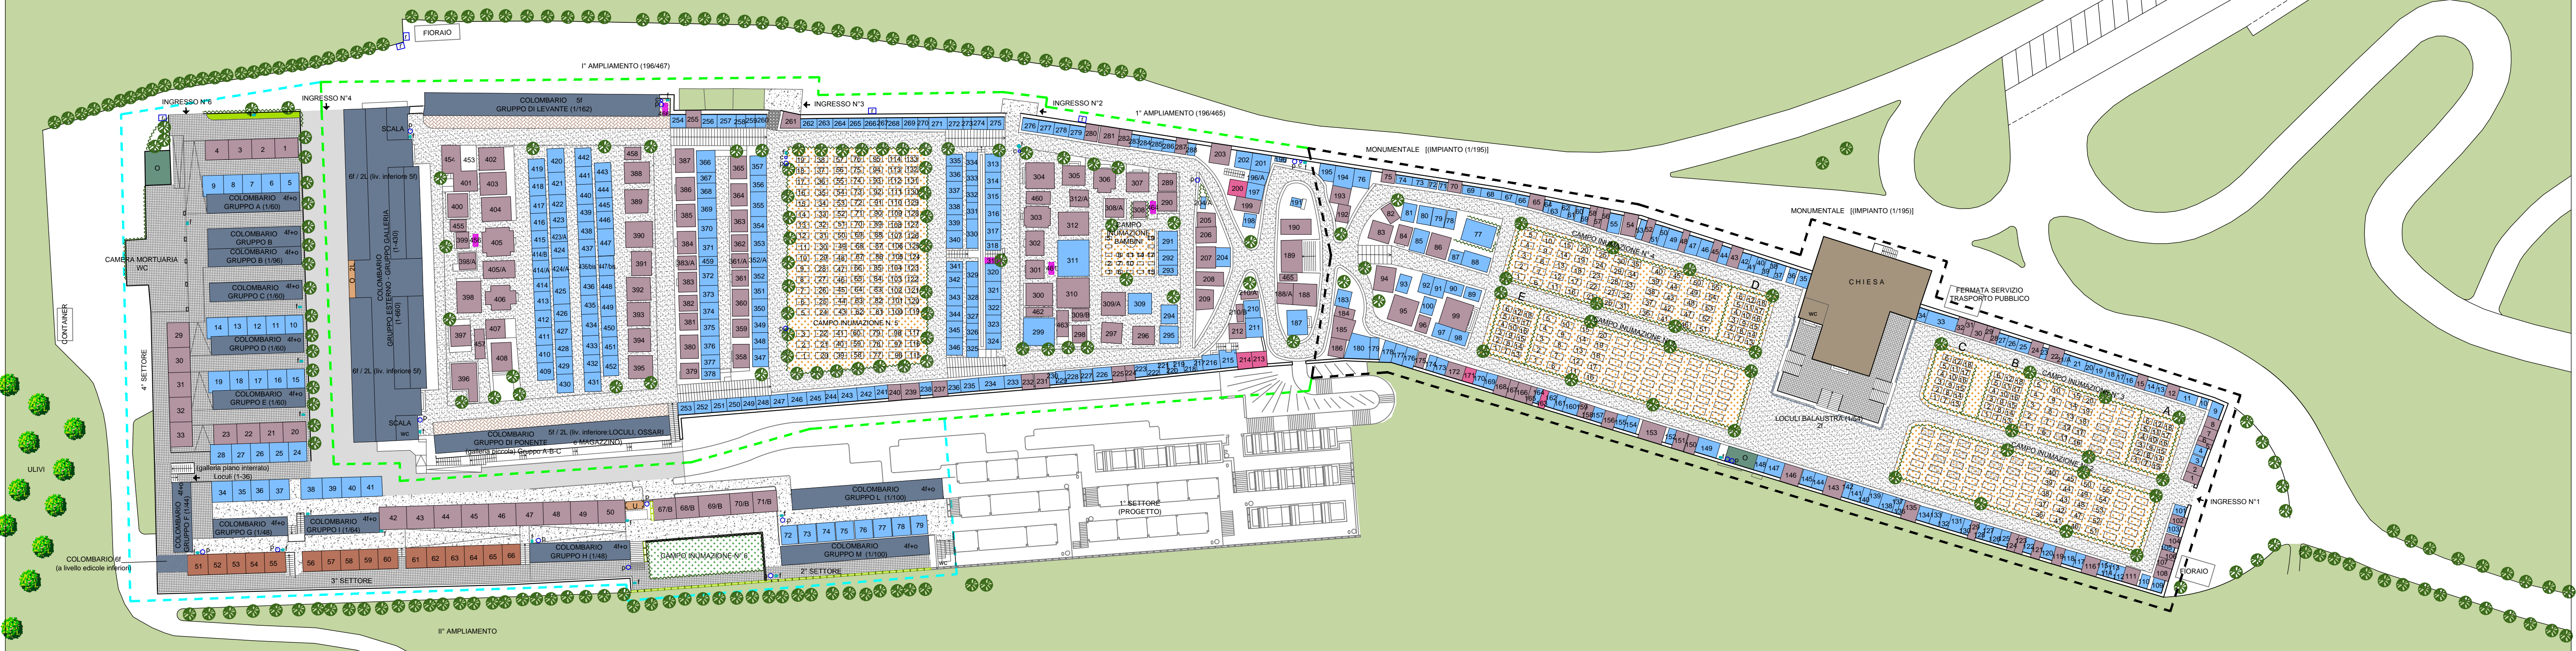
01.2

- A: CAMPO INUMAZIONE ABBAZIA S. PIETRO
- B: CAMPO INUMAZIONE PROTOMONASTERO S. CHIARA
- C: CAMPO INUMAZIONE MONASTERO DEL GIGLIO
- D: CAMPO INUMAZIONE MONASTERO S. CROCE
- E: CAMPO INUMAZIONE CAPITOLO CANONICI S. RUFINO

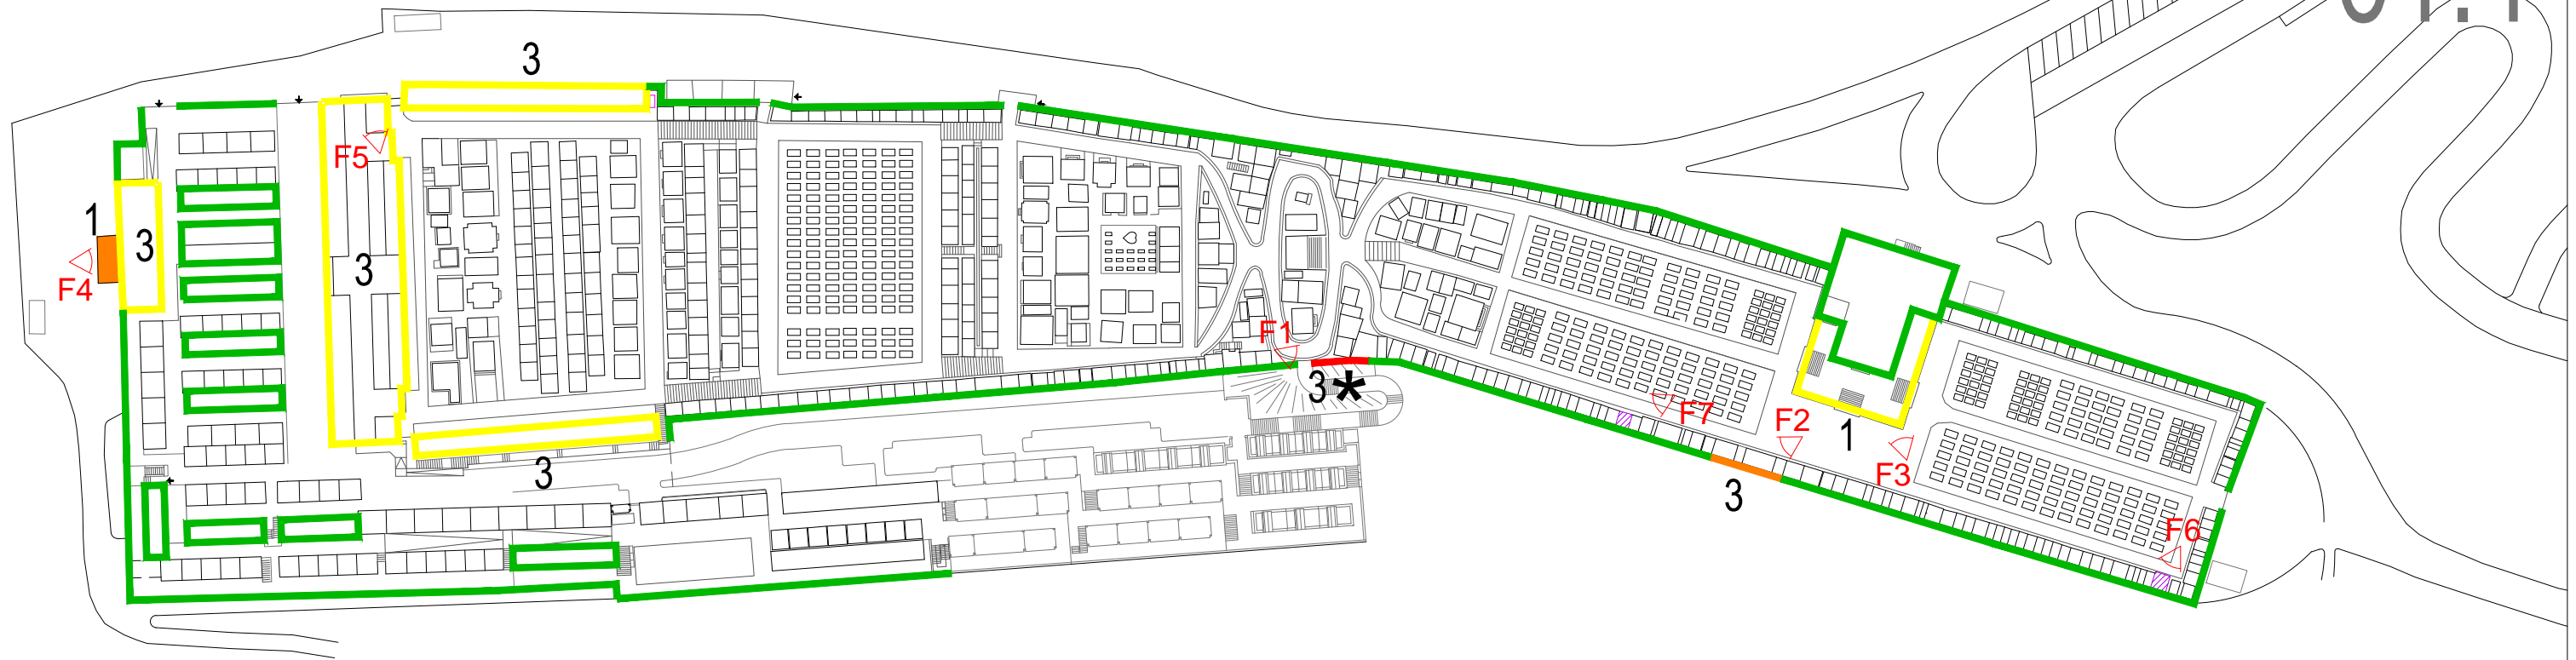
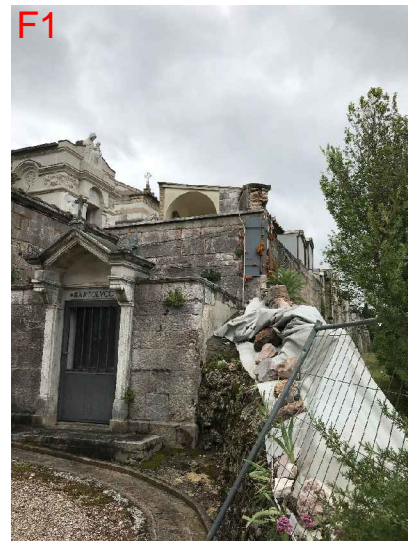
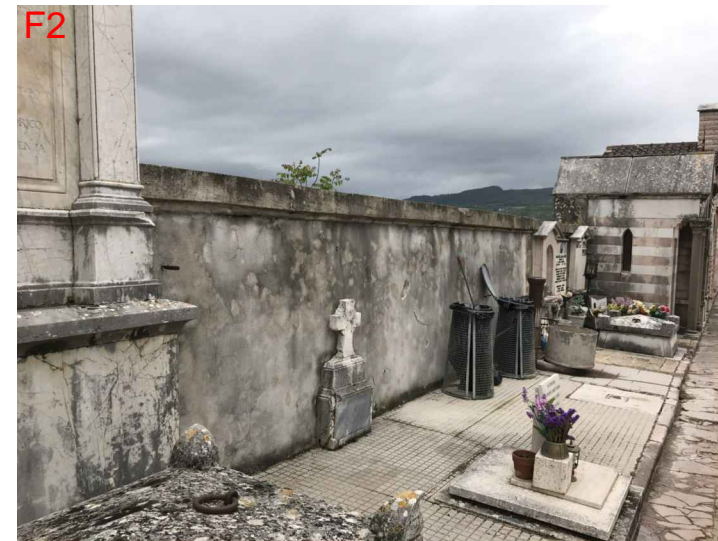
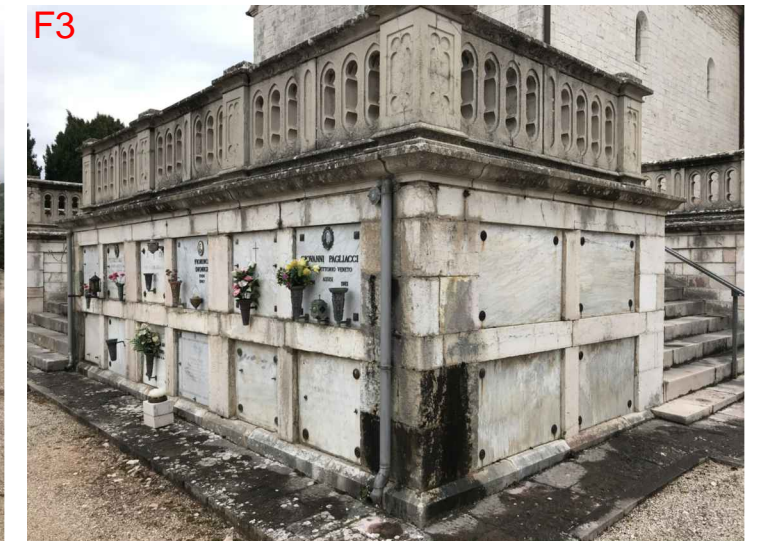
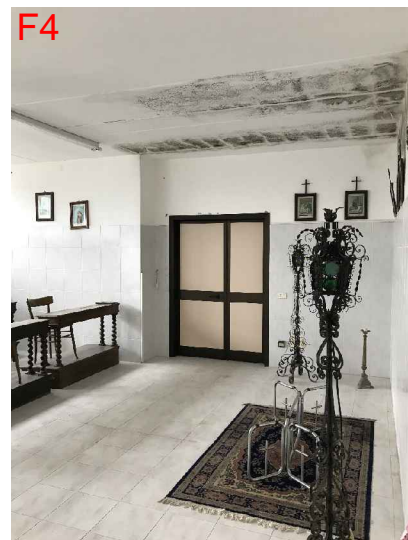
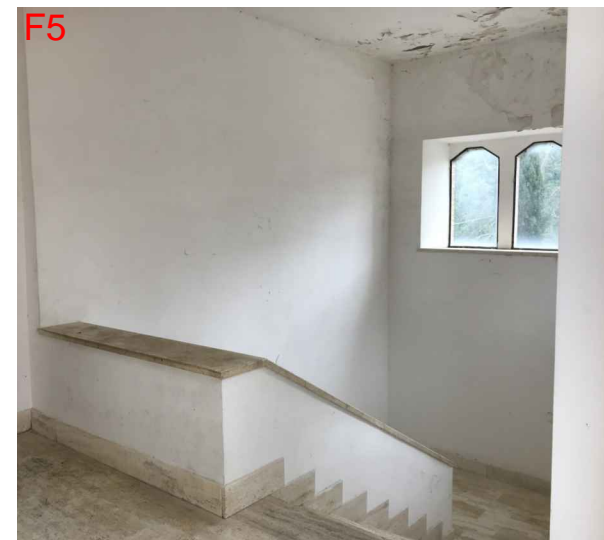
01.4

## Stato di degrado dei colombari pubblici / servizi di uso comune

- buono stato di conservazione
- degrado leggero
- degrado medio
- degrado avanzato

**\*** necessità di ripristino urgente

manufatti privati in stato di abbandono o pericolanti

- Cause:
1. infiltrazione acque meteoriche
  2. distacco intonaci o altre finiture
  3. dissesti statici
  4. umidità ascendente sulla muratura

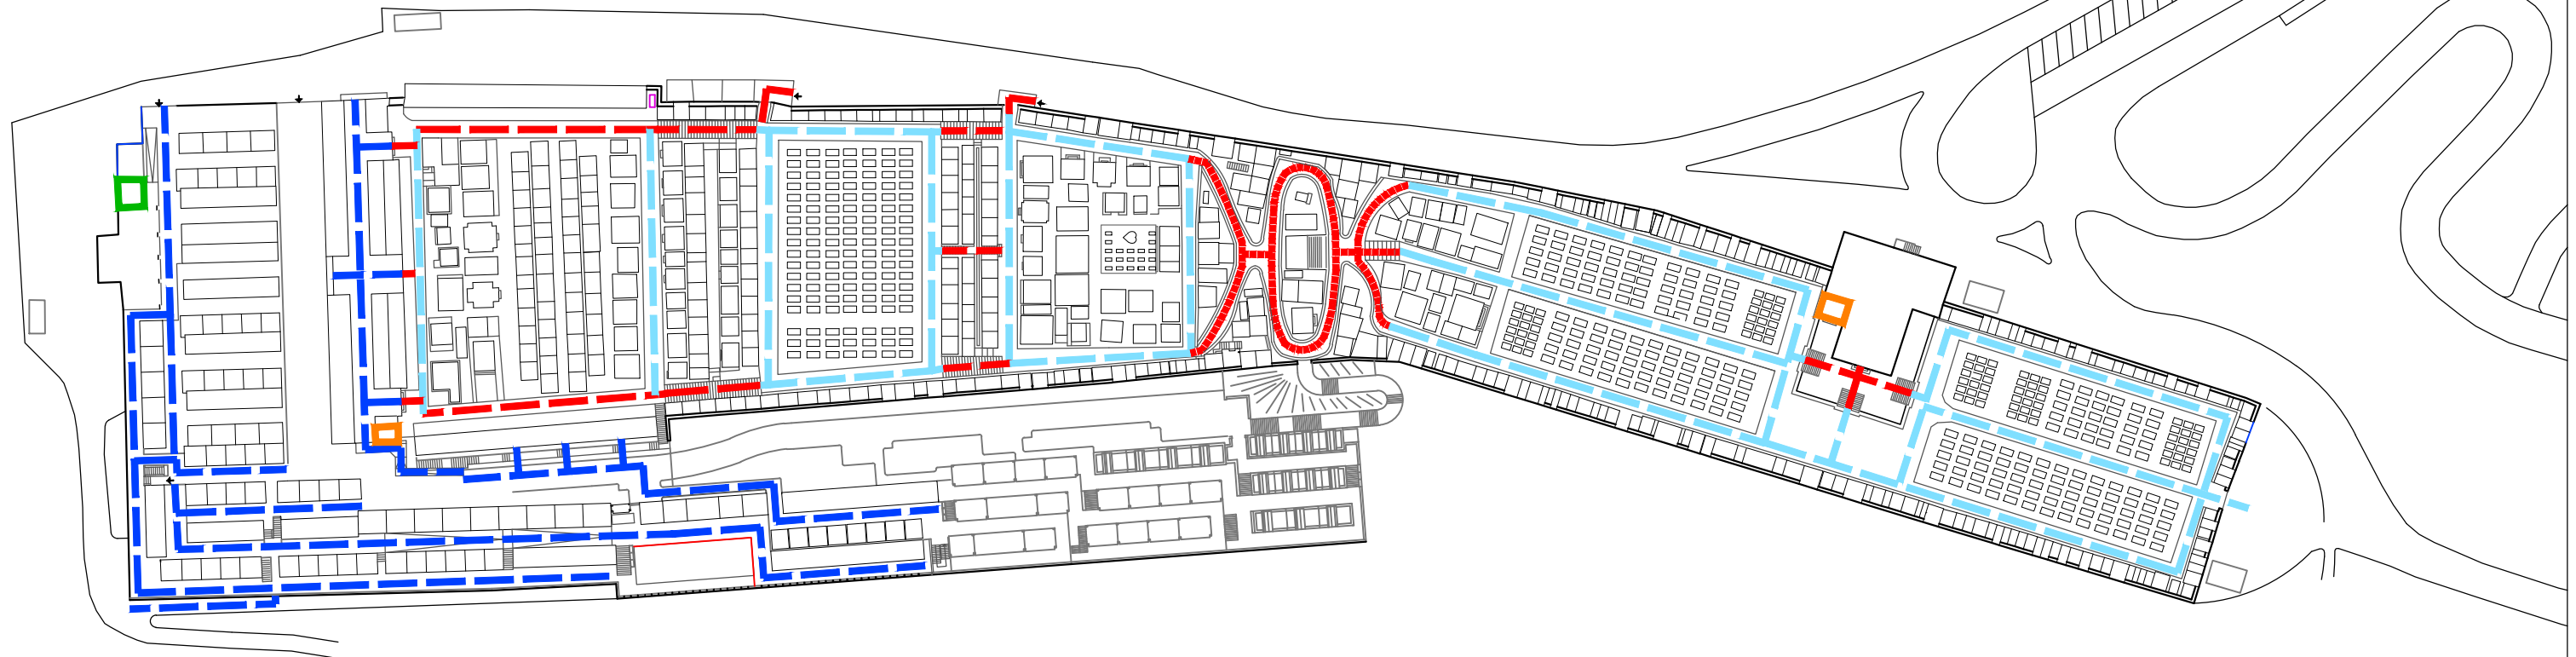
01.5

## Accessibilità percorsi e servizi (L 13/89 DM 236/89)

percorsi privi di barriere altimetriche e idonei per pavimentazione
-

percorsi privi di barriere altimetriche significative ma non idonei per pavimentazione
-

percorsi con barriere altimetriche
-

presenza servizi igienici accessibili
-

assenza servizi igienici accessibili

Nota: assenza di aree parcheggio dedicate a diversamente abili
