## PIANO REGOLATORE dei 12 Cimiteri

### ANALISI RICOGNITIVA

### ***05. Cimitero frazione di Palazzo***

- 05.1: Localizzazione / Inquadramento urbanistico
- 05.2: Rilievo tipologico e dei servizi
- 05.3: Rilievo fotografico
- 05.4: Stato manutentivo
- 05.5: Condizioni di accessibilità
- 05.6: Scheda di sintesi

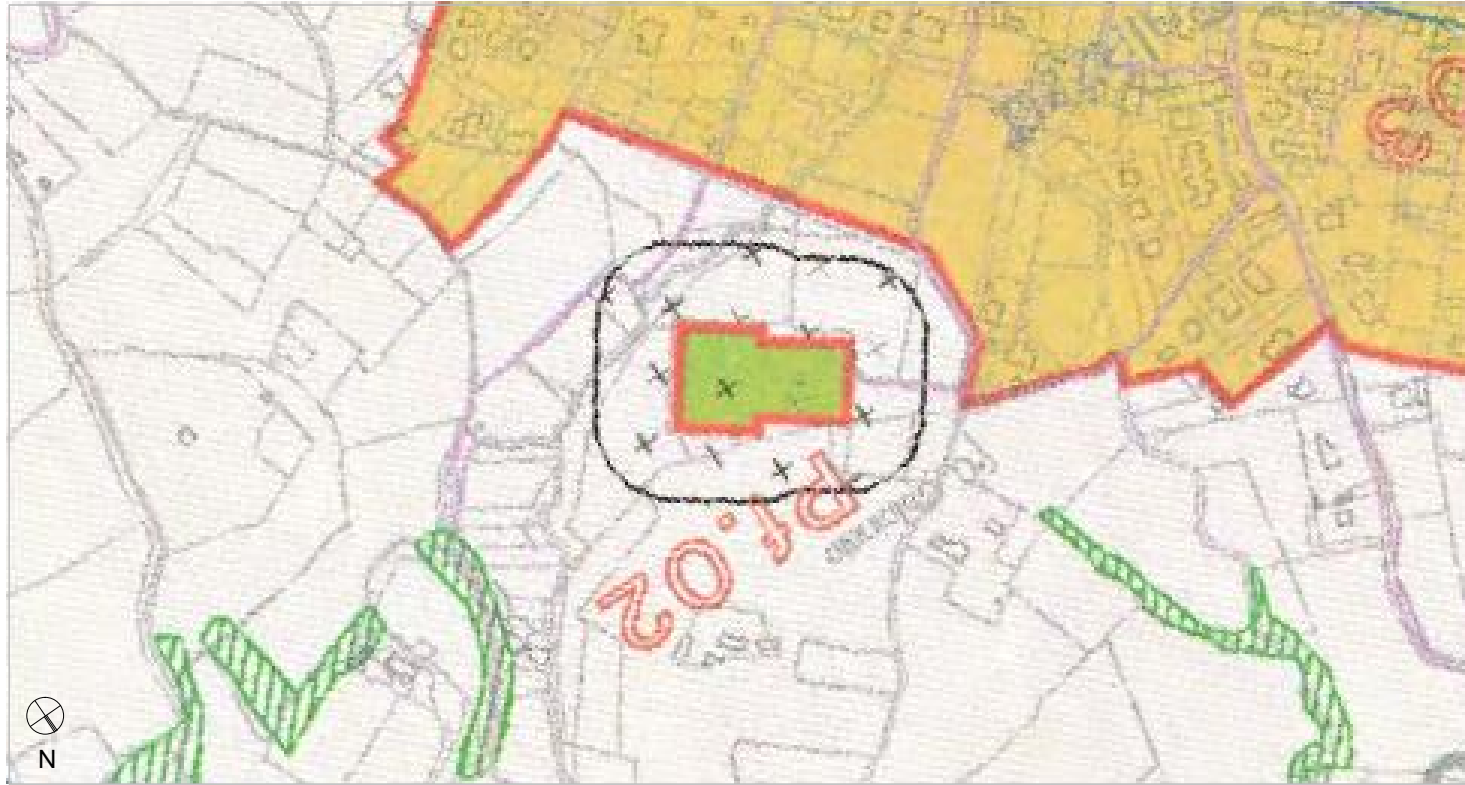
ESTRATTO P.R.G. (Tav.ep.02.a - parte strutturale) - rapp.1/5000

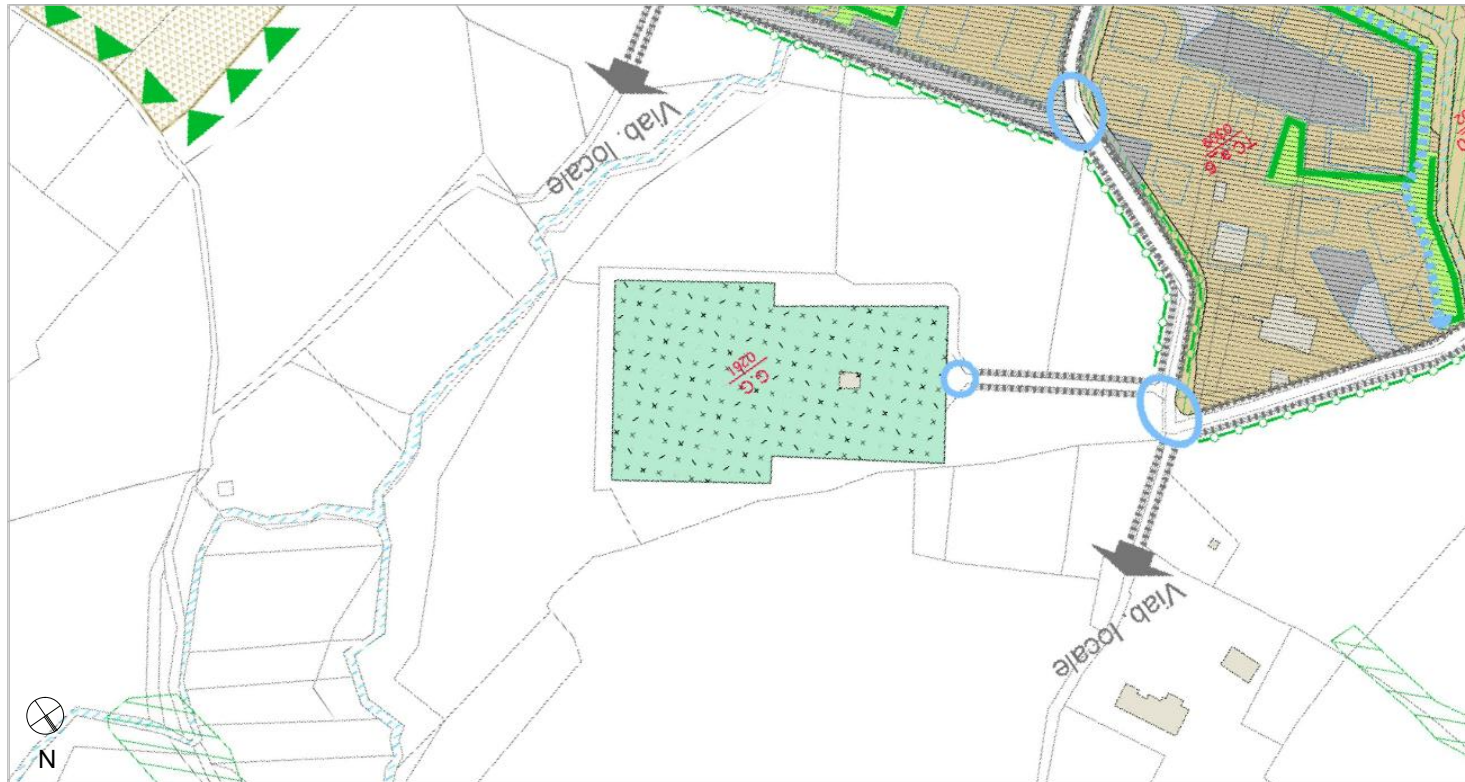
ESTRATTO P.R.G. (Tav.op.ts.04 - PRG PO n.1) - rapp.1/2500

VINCOLO CIMITERIALE  
(FASCIA DI RISPETTO 50m)

N.T.A.: art.1.5.4 co.2.c (PF.02) / art.4.1.3 co.1.g (Zona G.G.0261)  
art.4.2.10 (vincolo cimiteriale)

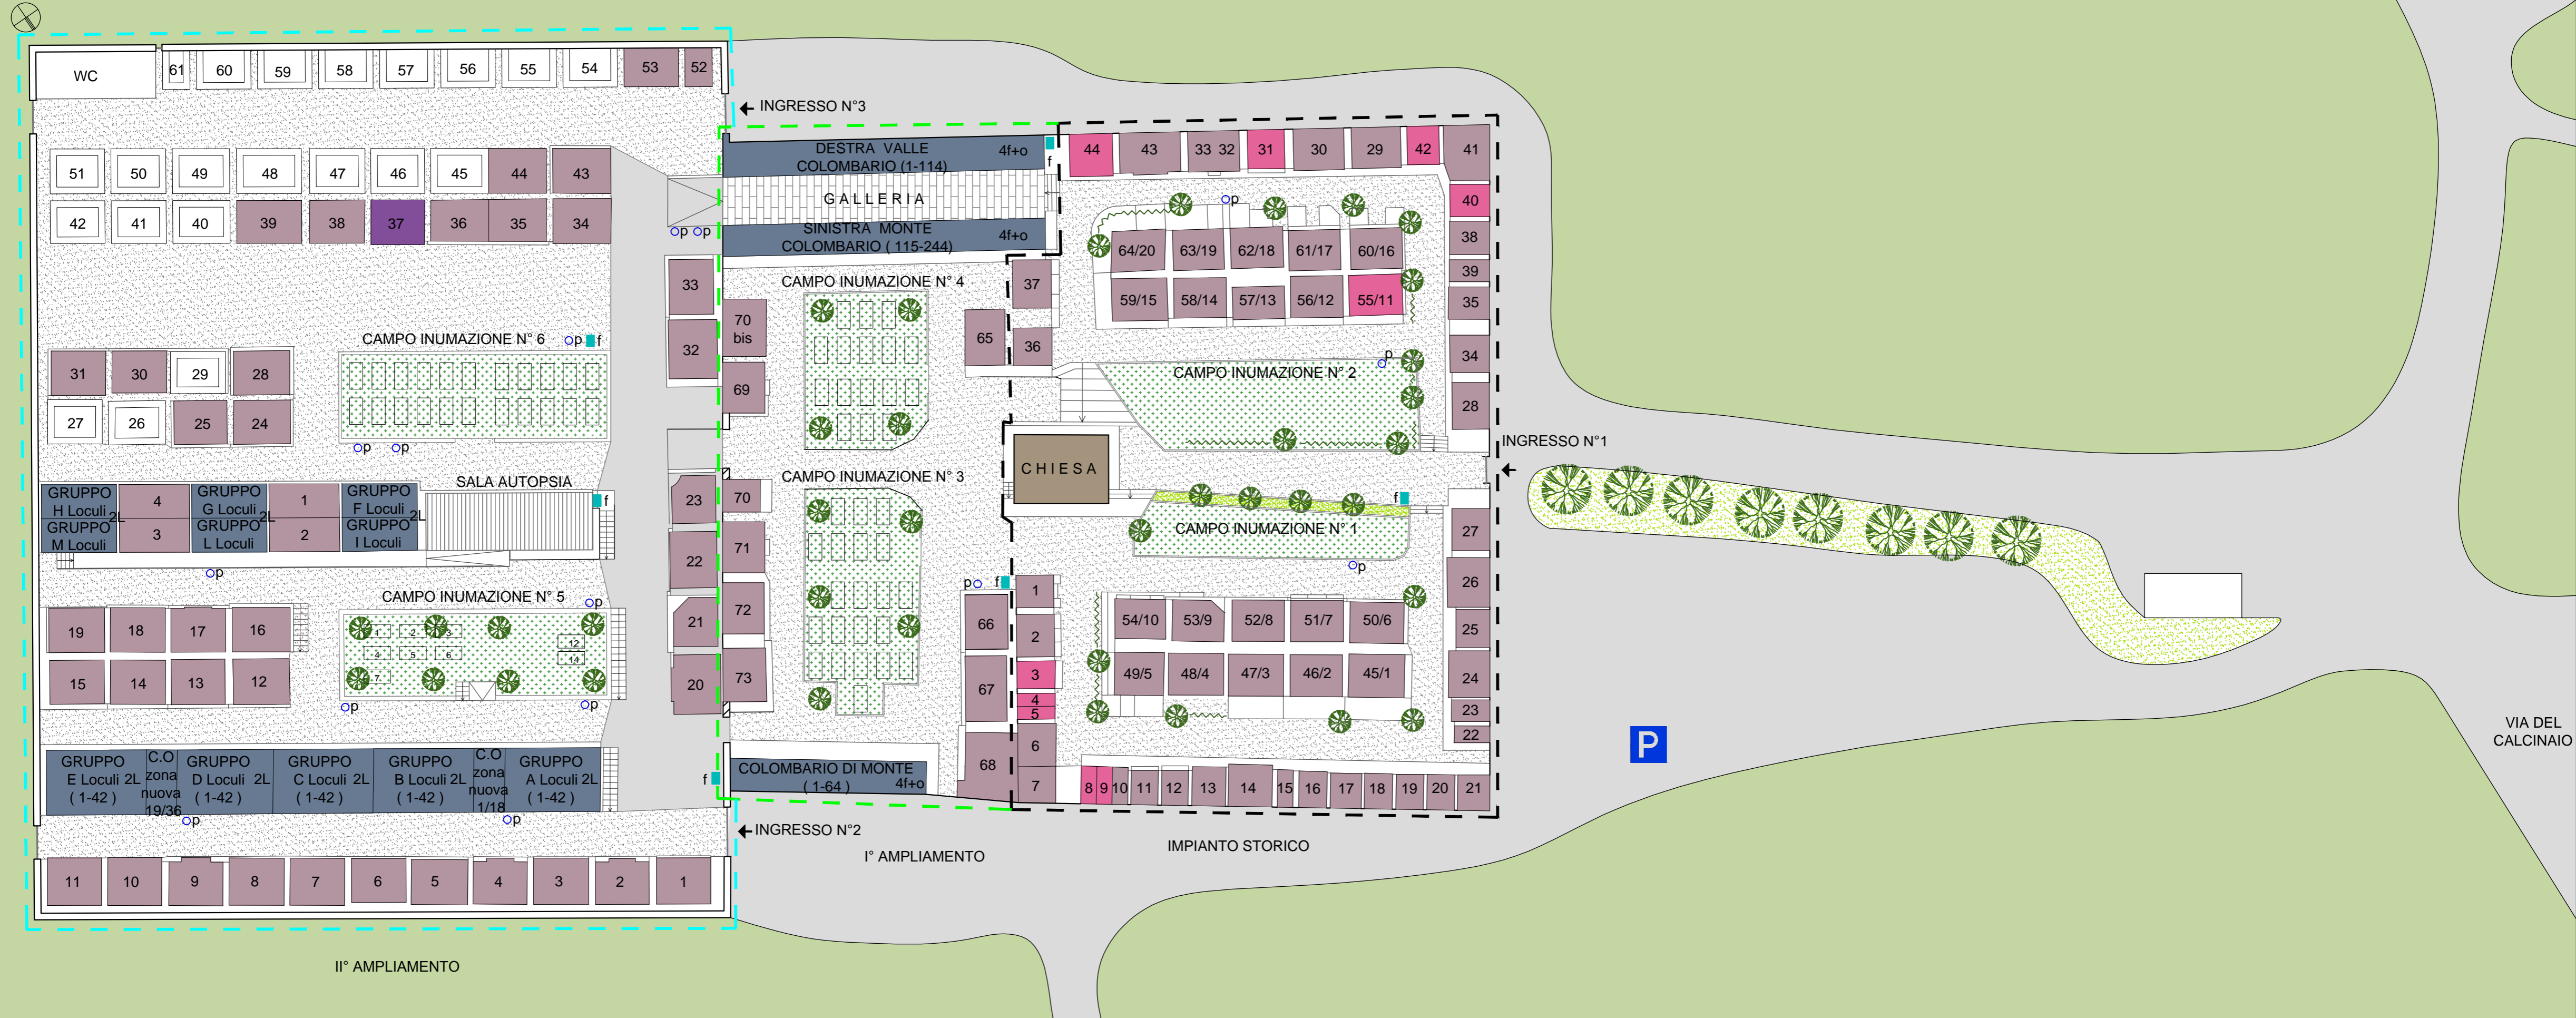
05.2

# cimitero PALAZZO

rapp. 1:300

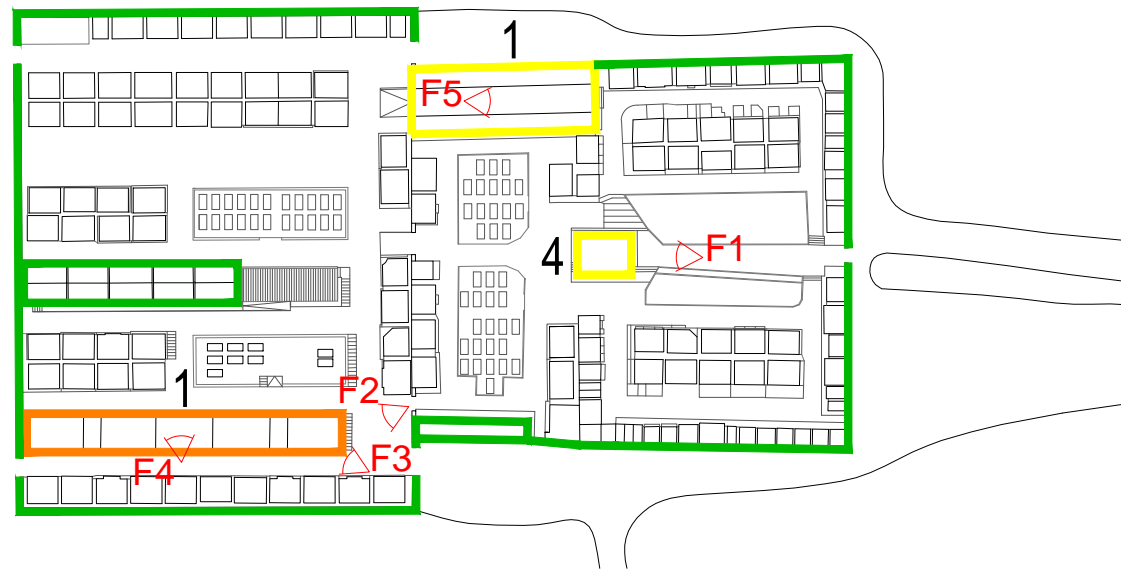
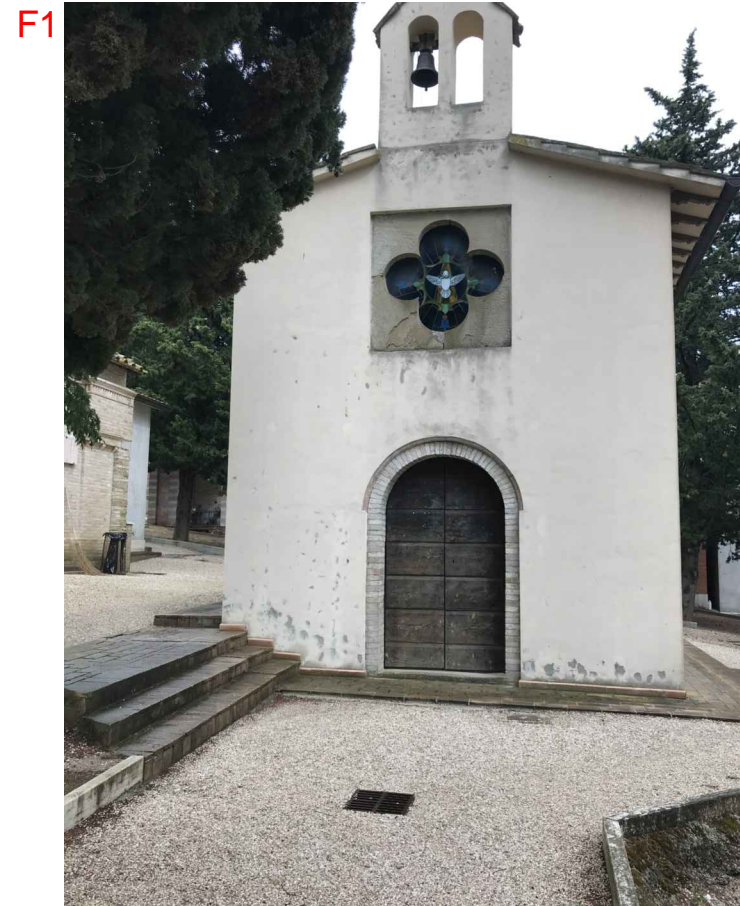
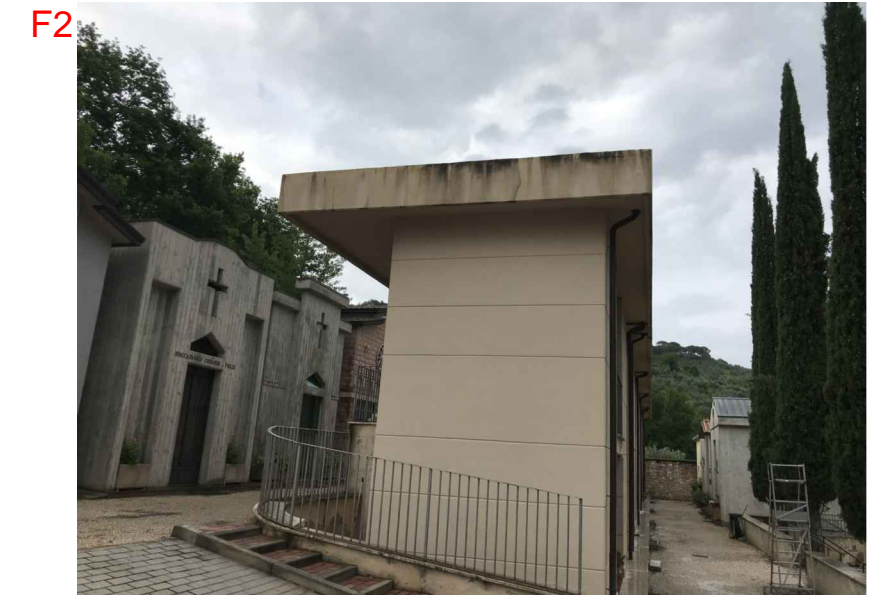
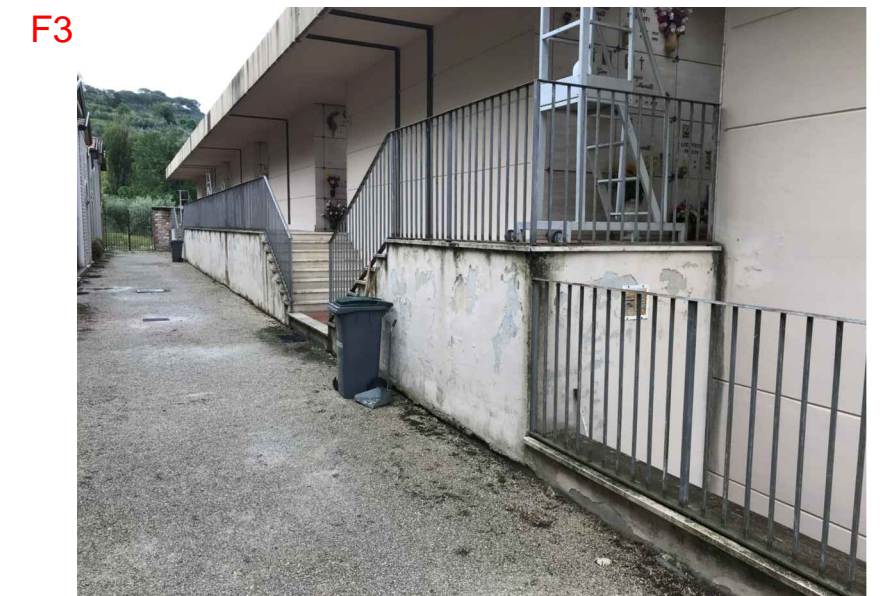
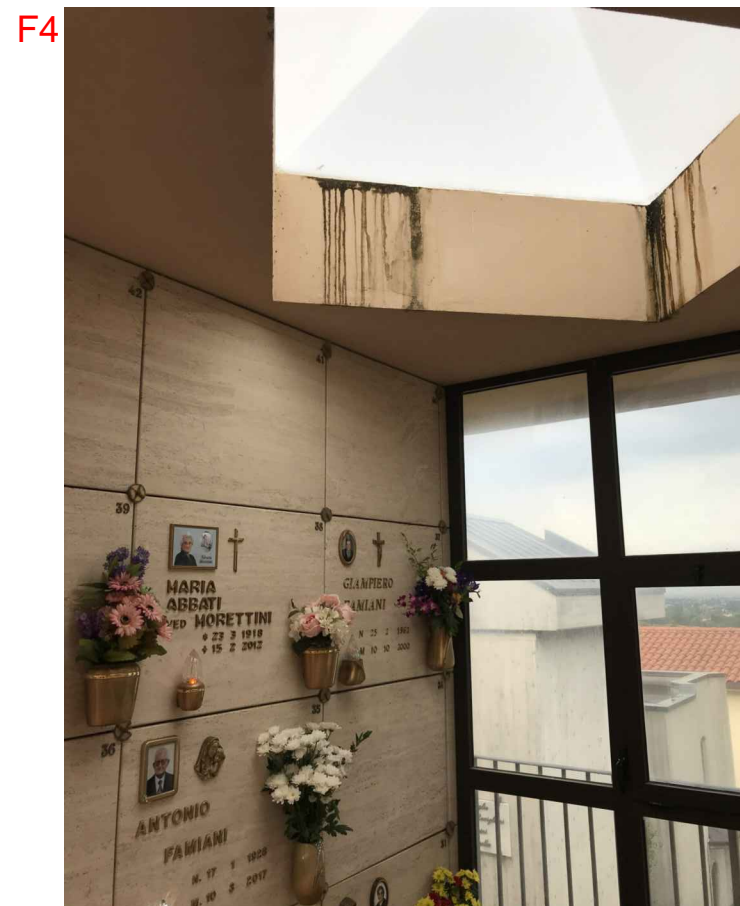
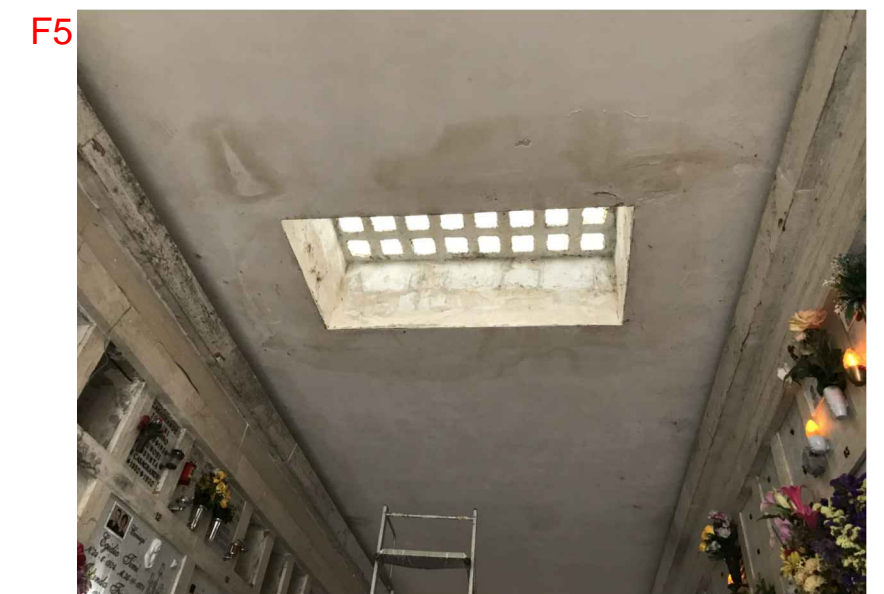
Stato di degrado dei colombari pubblici / servizi di uso comune

- buono stato di conservazione
- degrado leggero
- degrado medio
- degrado avanzato
- \* necessità di ripristino urgente
- manufatti privati in stato di abbandono o pericolanti

- Cause:
1. infiltrazione acque meteoriche
  2. distacco intonaci o altre finiture
  3. dissesti statici
  4. umidità ascendente sulla muratura

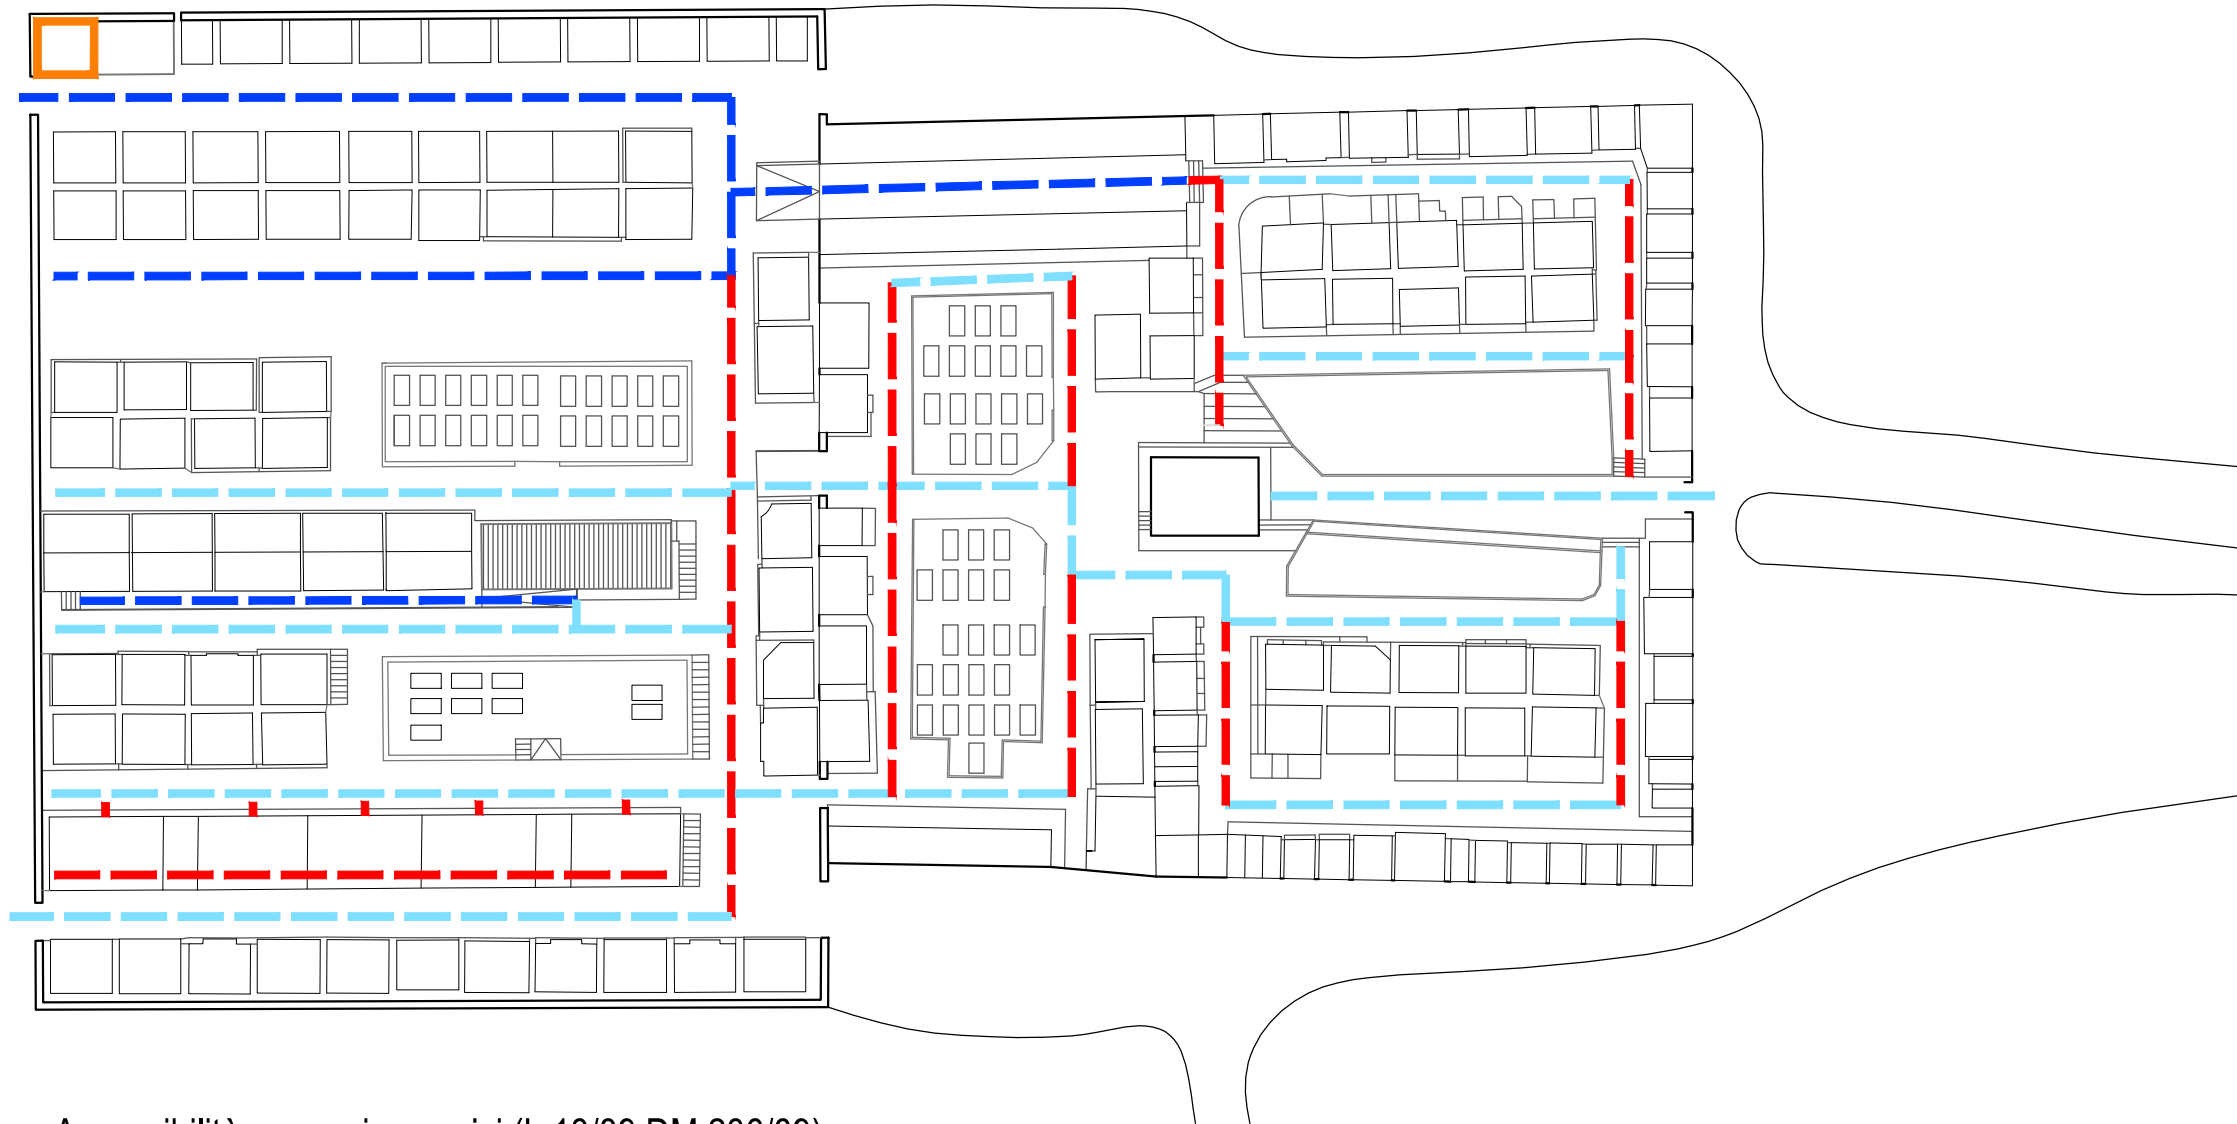
Accessibilità percorsi e servizi (L 13/89 DM 236/89)

percorsi privi di barriere altimetriche e idonei per pavimentazione
-

percorsi privi di barriere altimetriche significative ma non idonei per pavimentazione
-

percorsi con barriere altimetriche
-

presenza servizi igienici accessibili
-

assenza servizi igienici accessibili

Nota: assenza di aree parcheggio dedicate a diversamente abili
