PIANO REGOLATORE dei 12 Cimiteri

ANALISI RICOGNITIVA

12. Cimitero frazione di Pieve S.Nicolò

- 12.1: Localizzazione / Inquadramento urbanistico
- 12.2: Rilievo tipologico e dei servizi
- 12.3: Rilievo fotografico e stato manutentivo
- 12.4: Condizioni di accessibilità
- 12.5: Scheda di sintesi

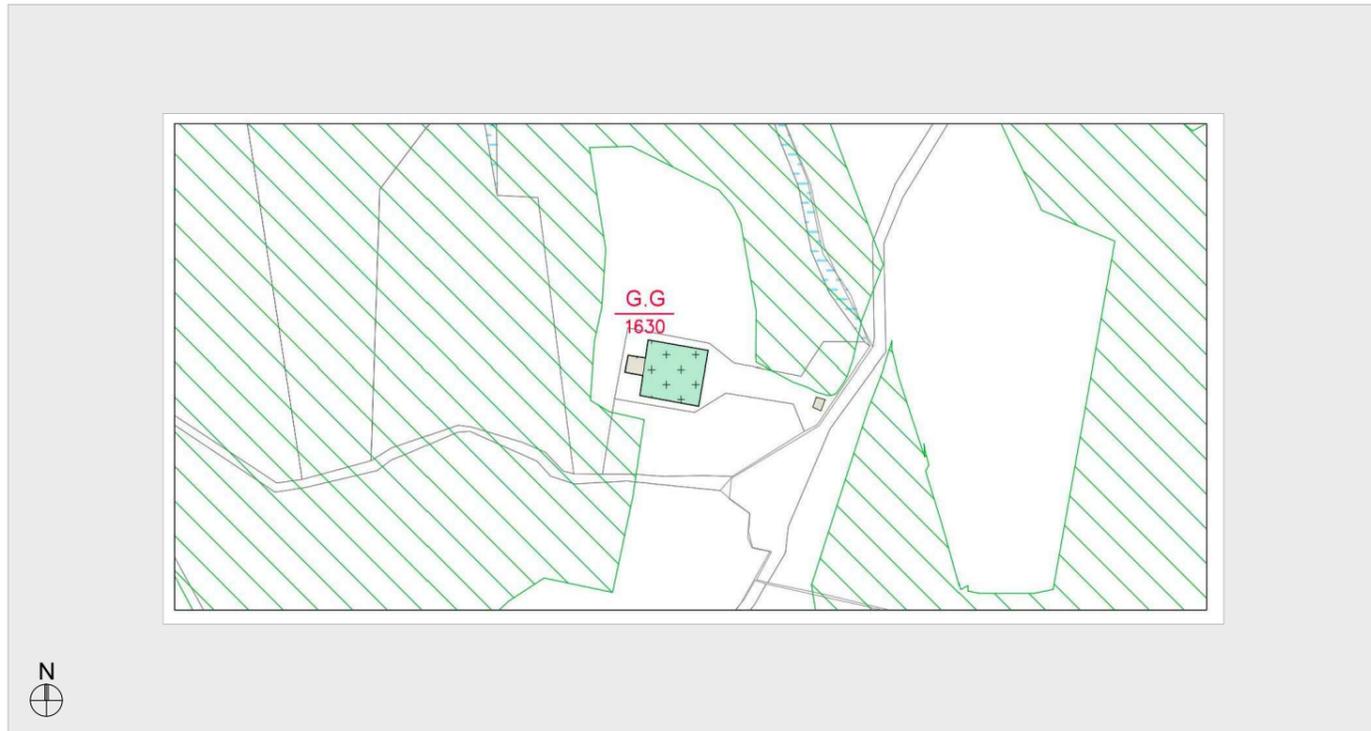
ESTRATTO P.R.G. (Tav.op.ts.15 - PRG PO n.1) - rapp.1/2000

VINCOLO CIMITERIALE
(FASCIA DI RISPETTO 50m)

N.T.A.: art.1.5.4 co.2.c (PF.04) / art.4.1.3 co.1.g (Zona G.G.1630)
art.4.2.10 (vincolo cimiteriale)

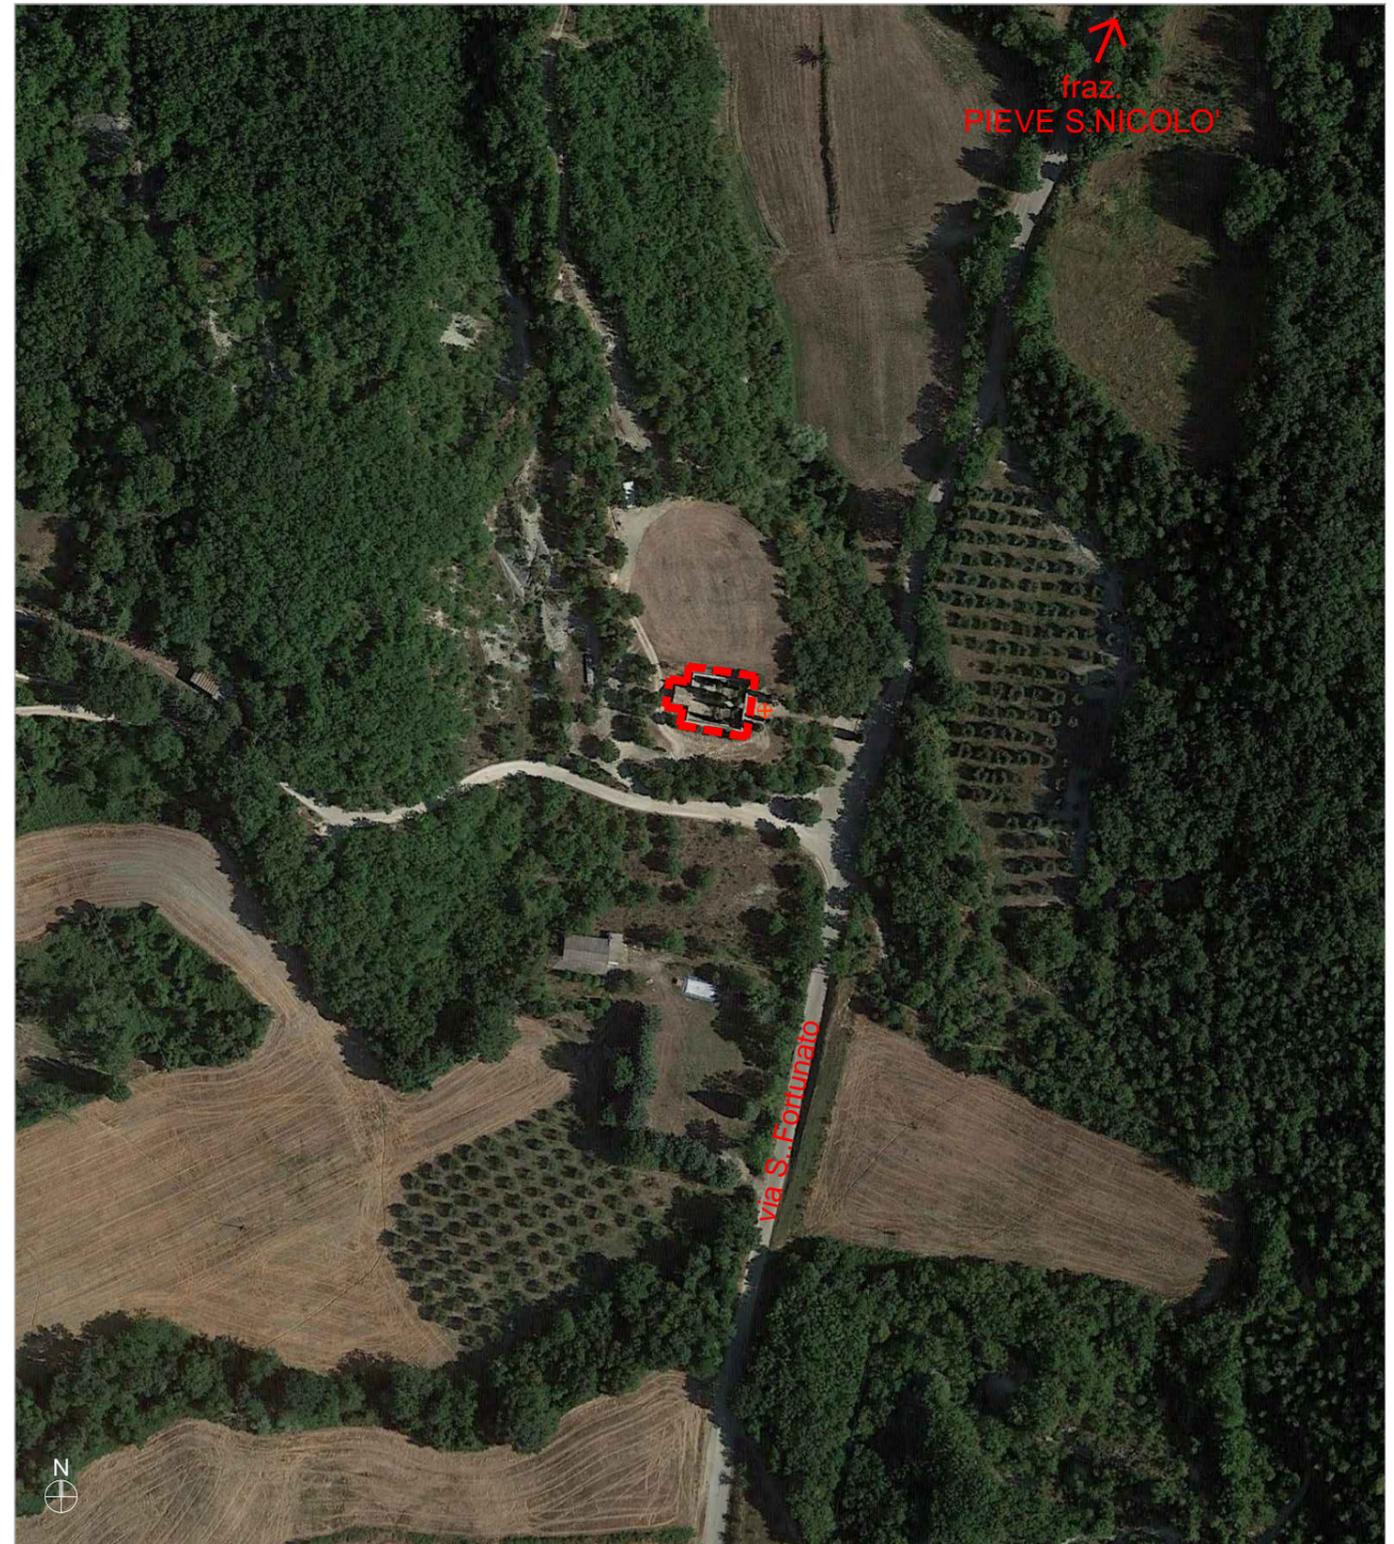
FOTO AEREA - LOCALIZZAZIONE

INDIRIZZO:
via S.Fortunato

COORDINATE GEOGRAFICHE:
⊕ LAT: 43° 7' 22" N; LONG: 12° 36' 58" E

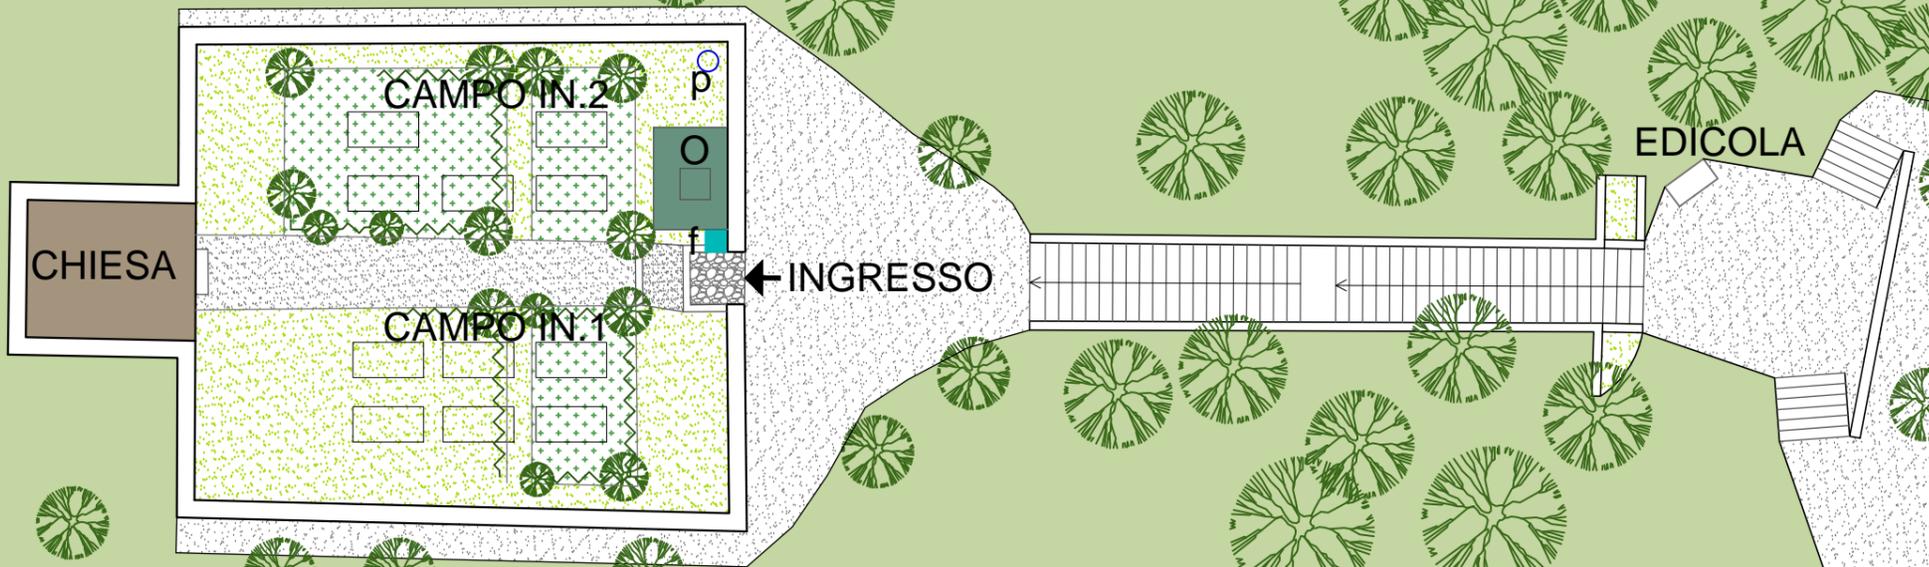
12.2

cimitero PIEVE SAN NICOLO'

rapp. 1:200

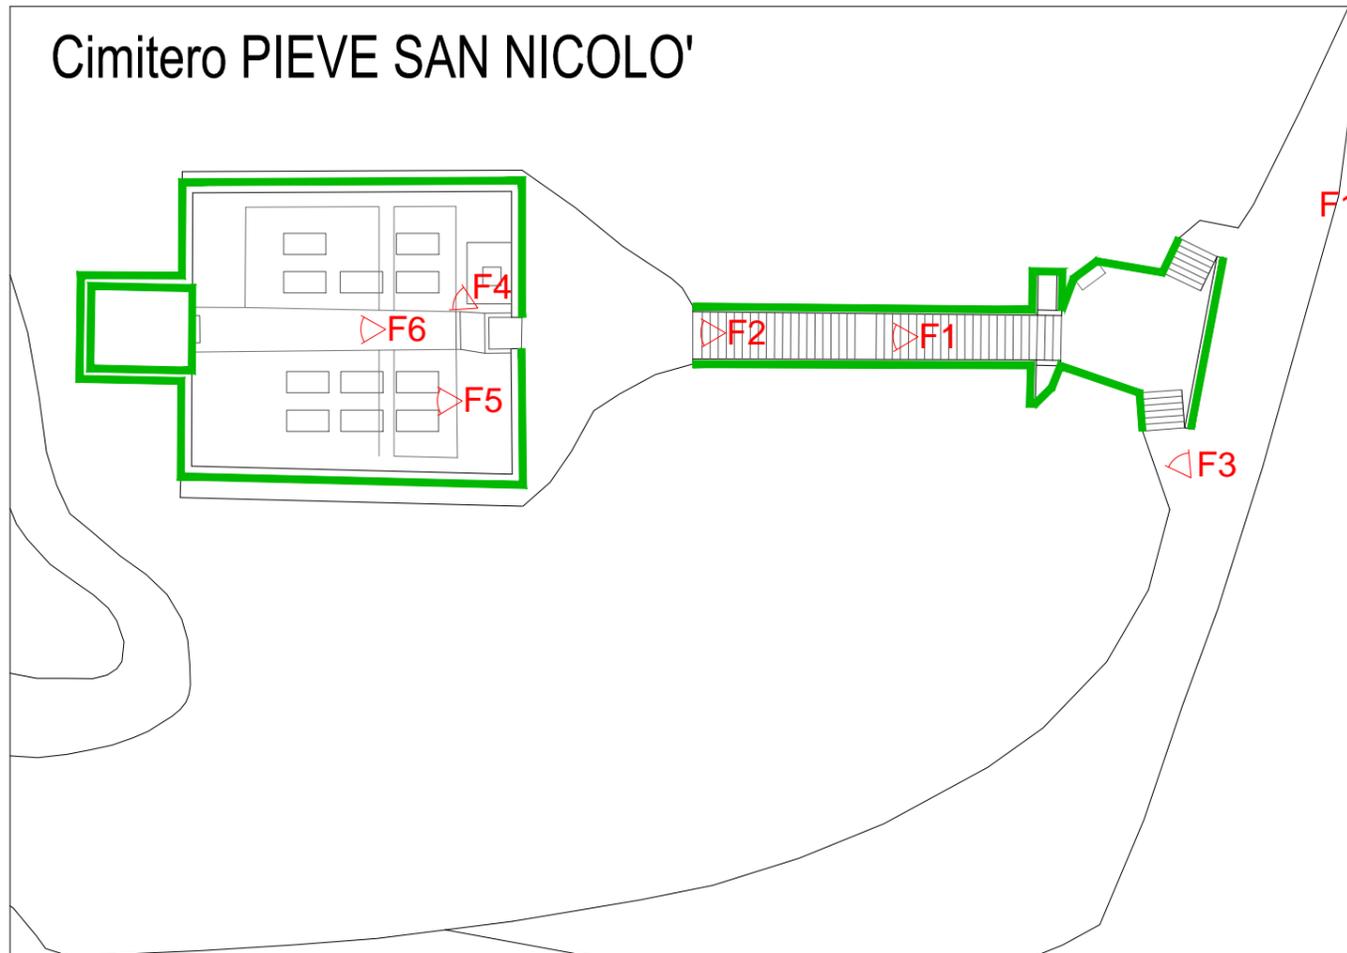
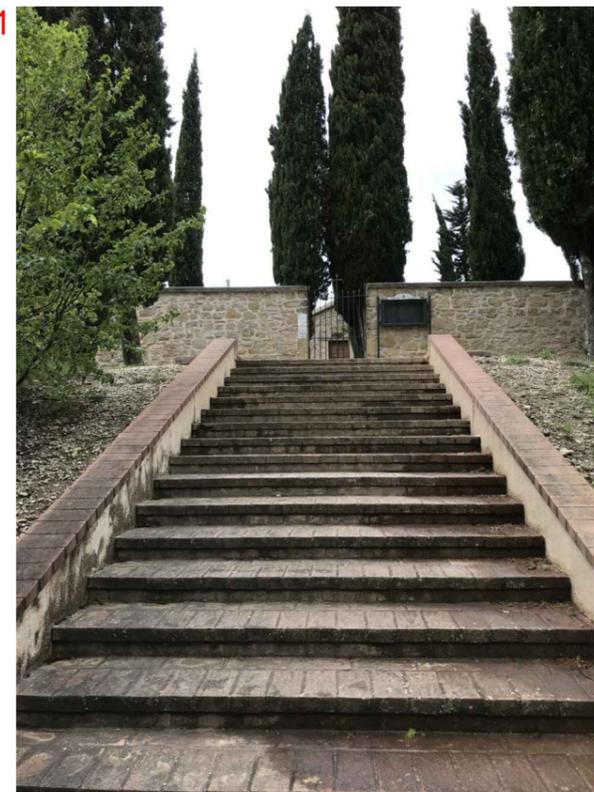
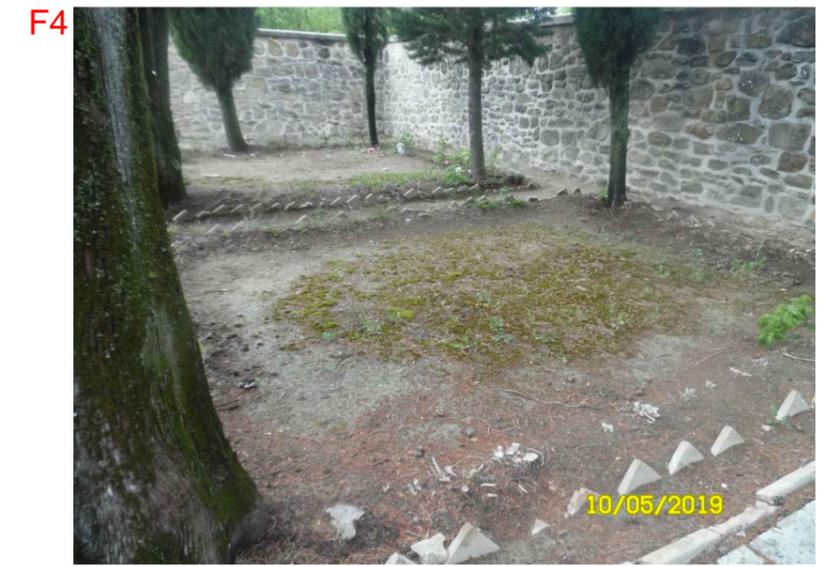
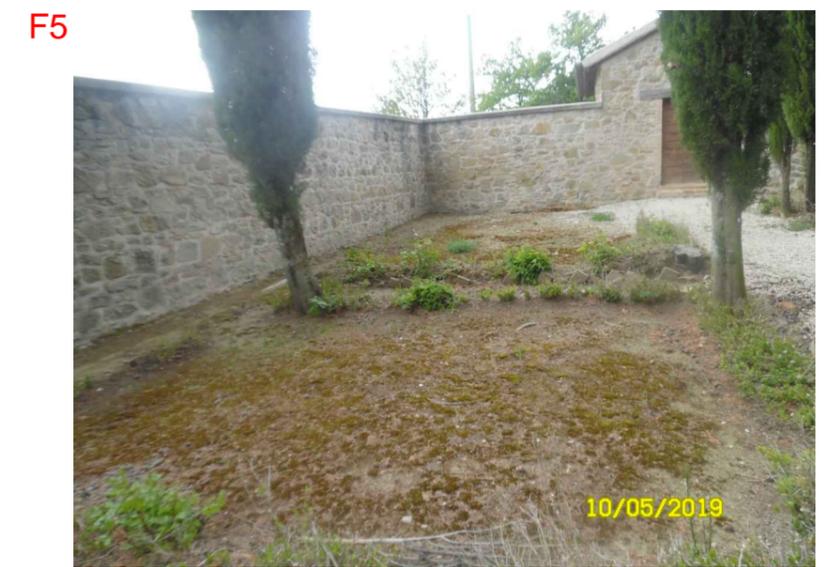
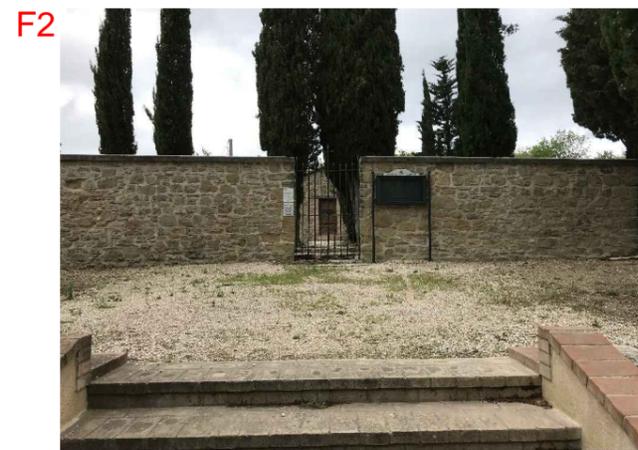
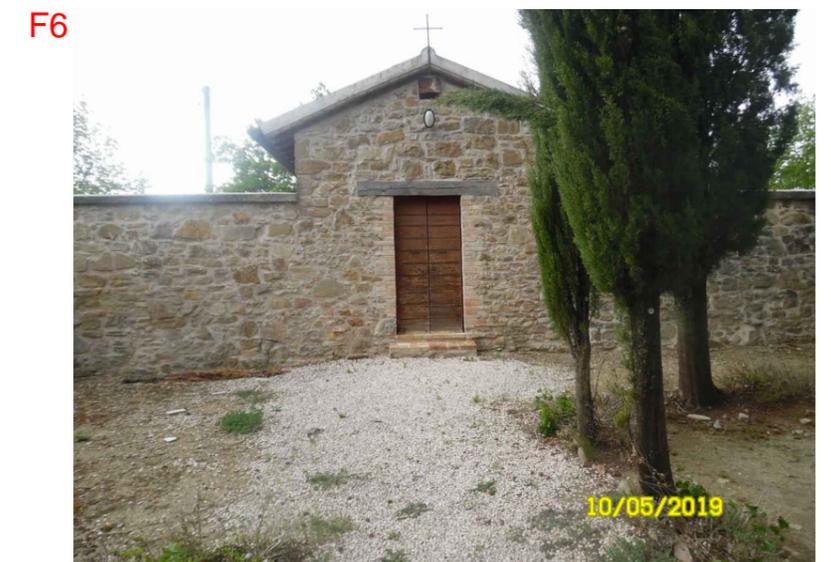
12.3

Stato di degrado dei colombari pubblici / servizi di uso comune

* necessità di ripristino urgente

- Cause:
1. infiltrazione acque meteoriche
 2. distacco intonaci o altre finiture
 3. dissesti statici
 4. umidità ascendente sulla muratura

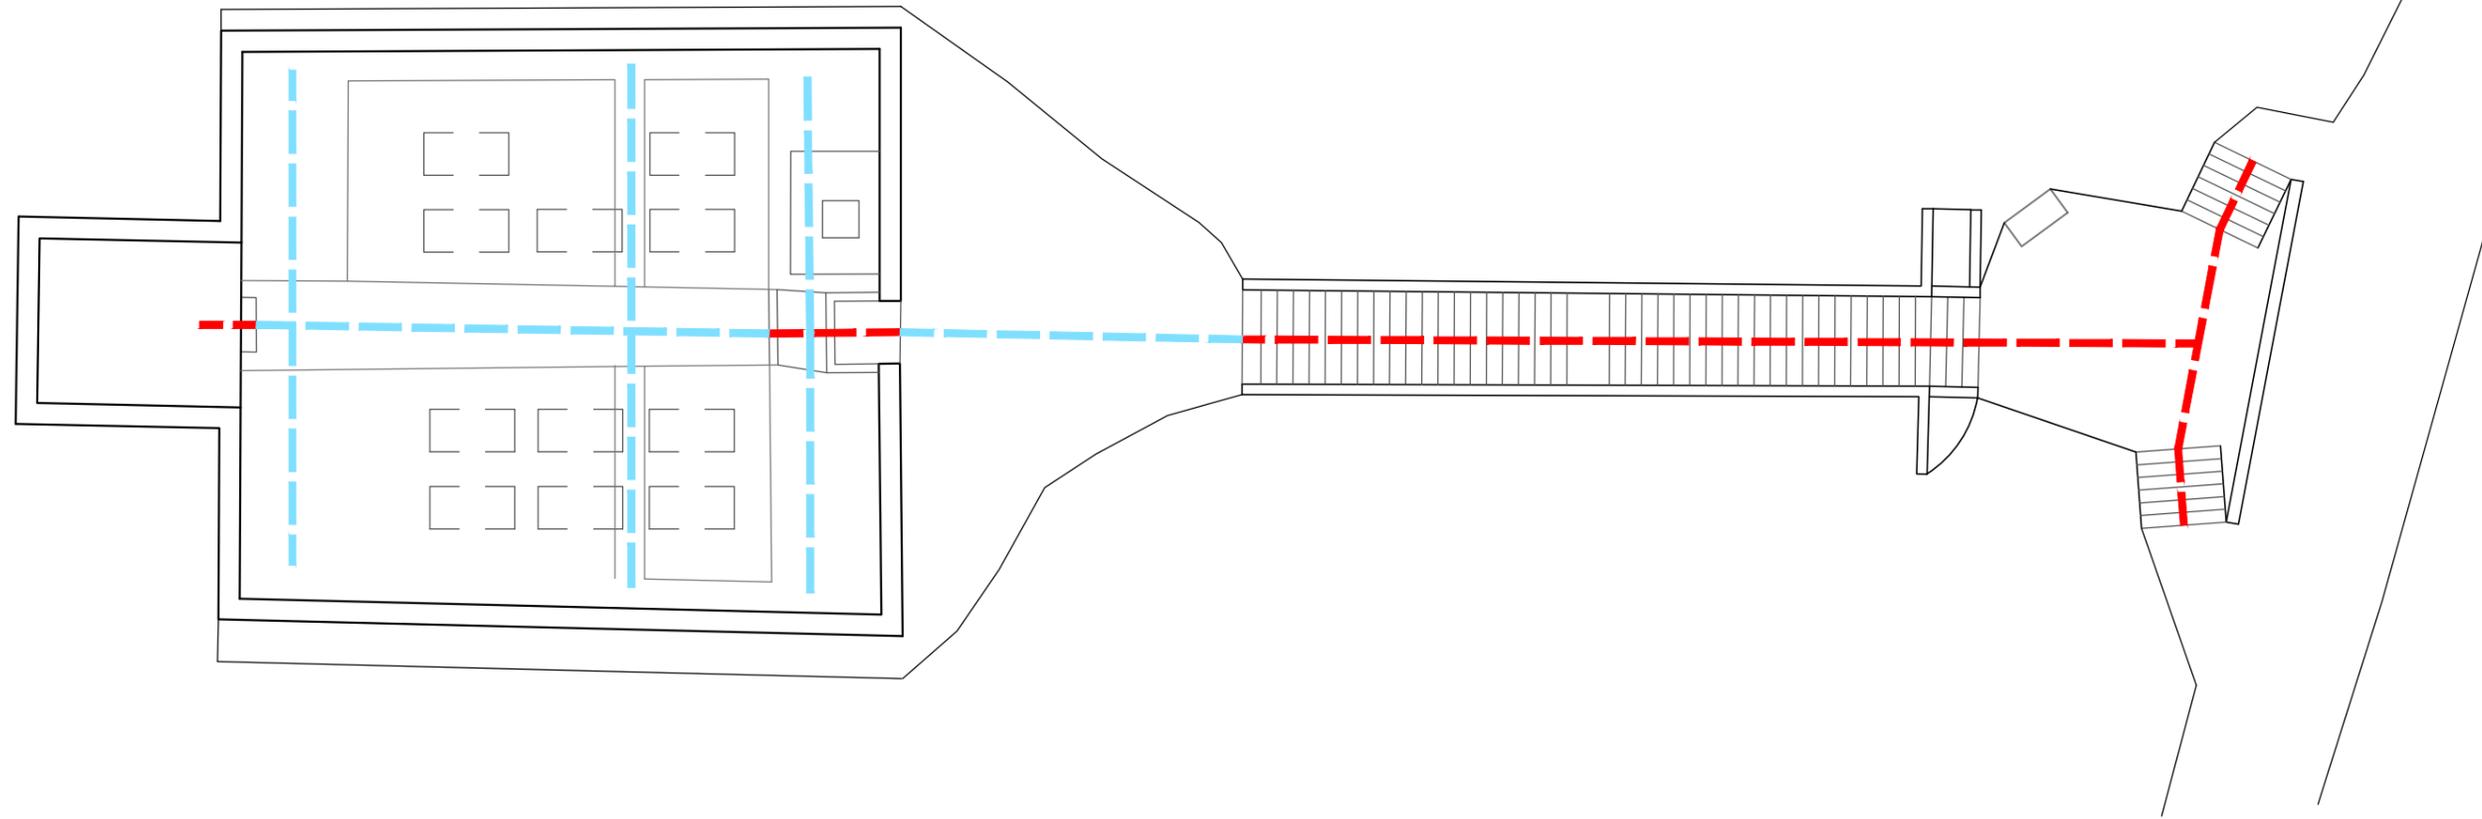
Accessibilità percorsi e servizi (L 13/89 DM 236/89)

Nota: assenza di aree parcheggio dedicate a diversamente abili
