PIANO REGOLATORE dei 12 Cimiteri

ANALISI RICOGNITIVA

11. Cimitero frazione di Porziano

cimitero PORZIANO

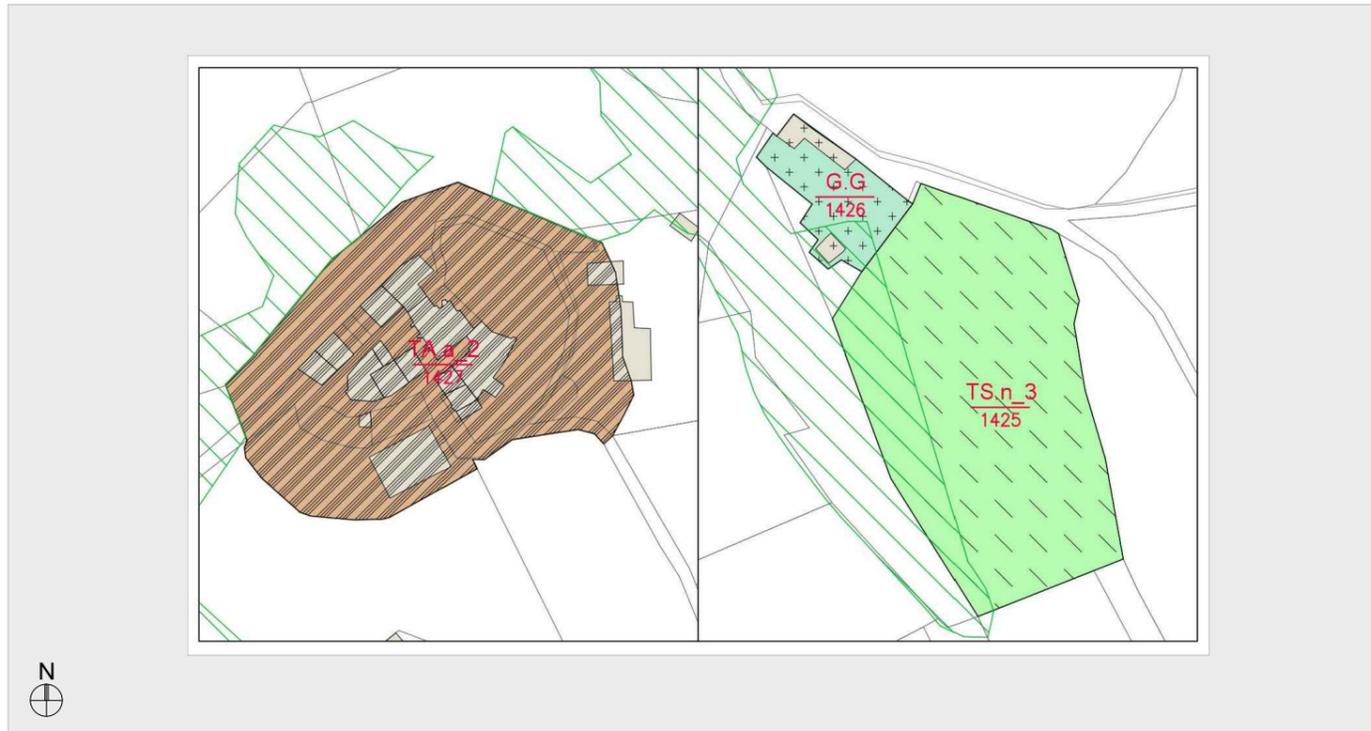
ESTRATTO P.R.G. (Tav.op.ts.15 - PRG PO n.1) - rapp.1/2000

VINCOLO CIMITERIALE
(FASCIA DI RISPETTO 50m)

N.T.A.: art.1.5.4 co.2.c (PF.10) / art.4.1.3 co.1.g (Zona G.G.1426)
art.4.2.10 (vincolo cimiteriale)

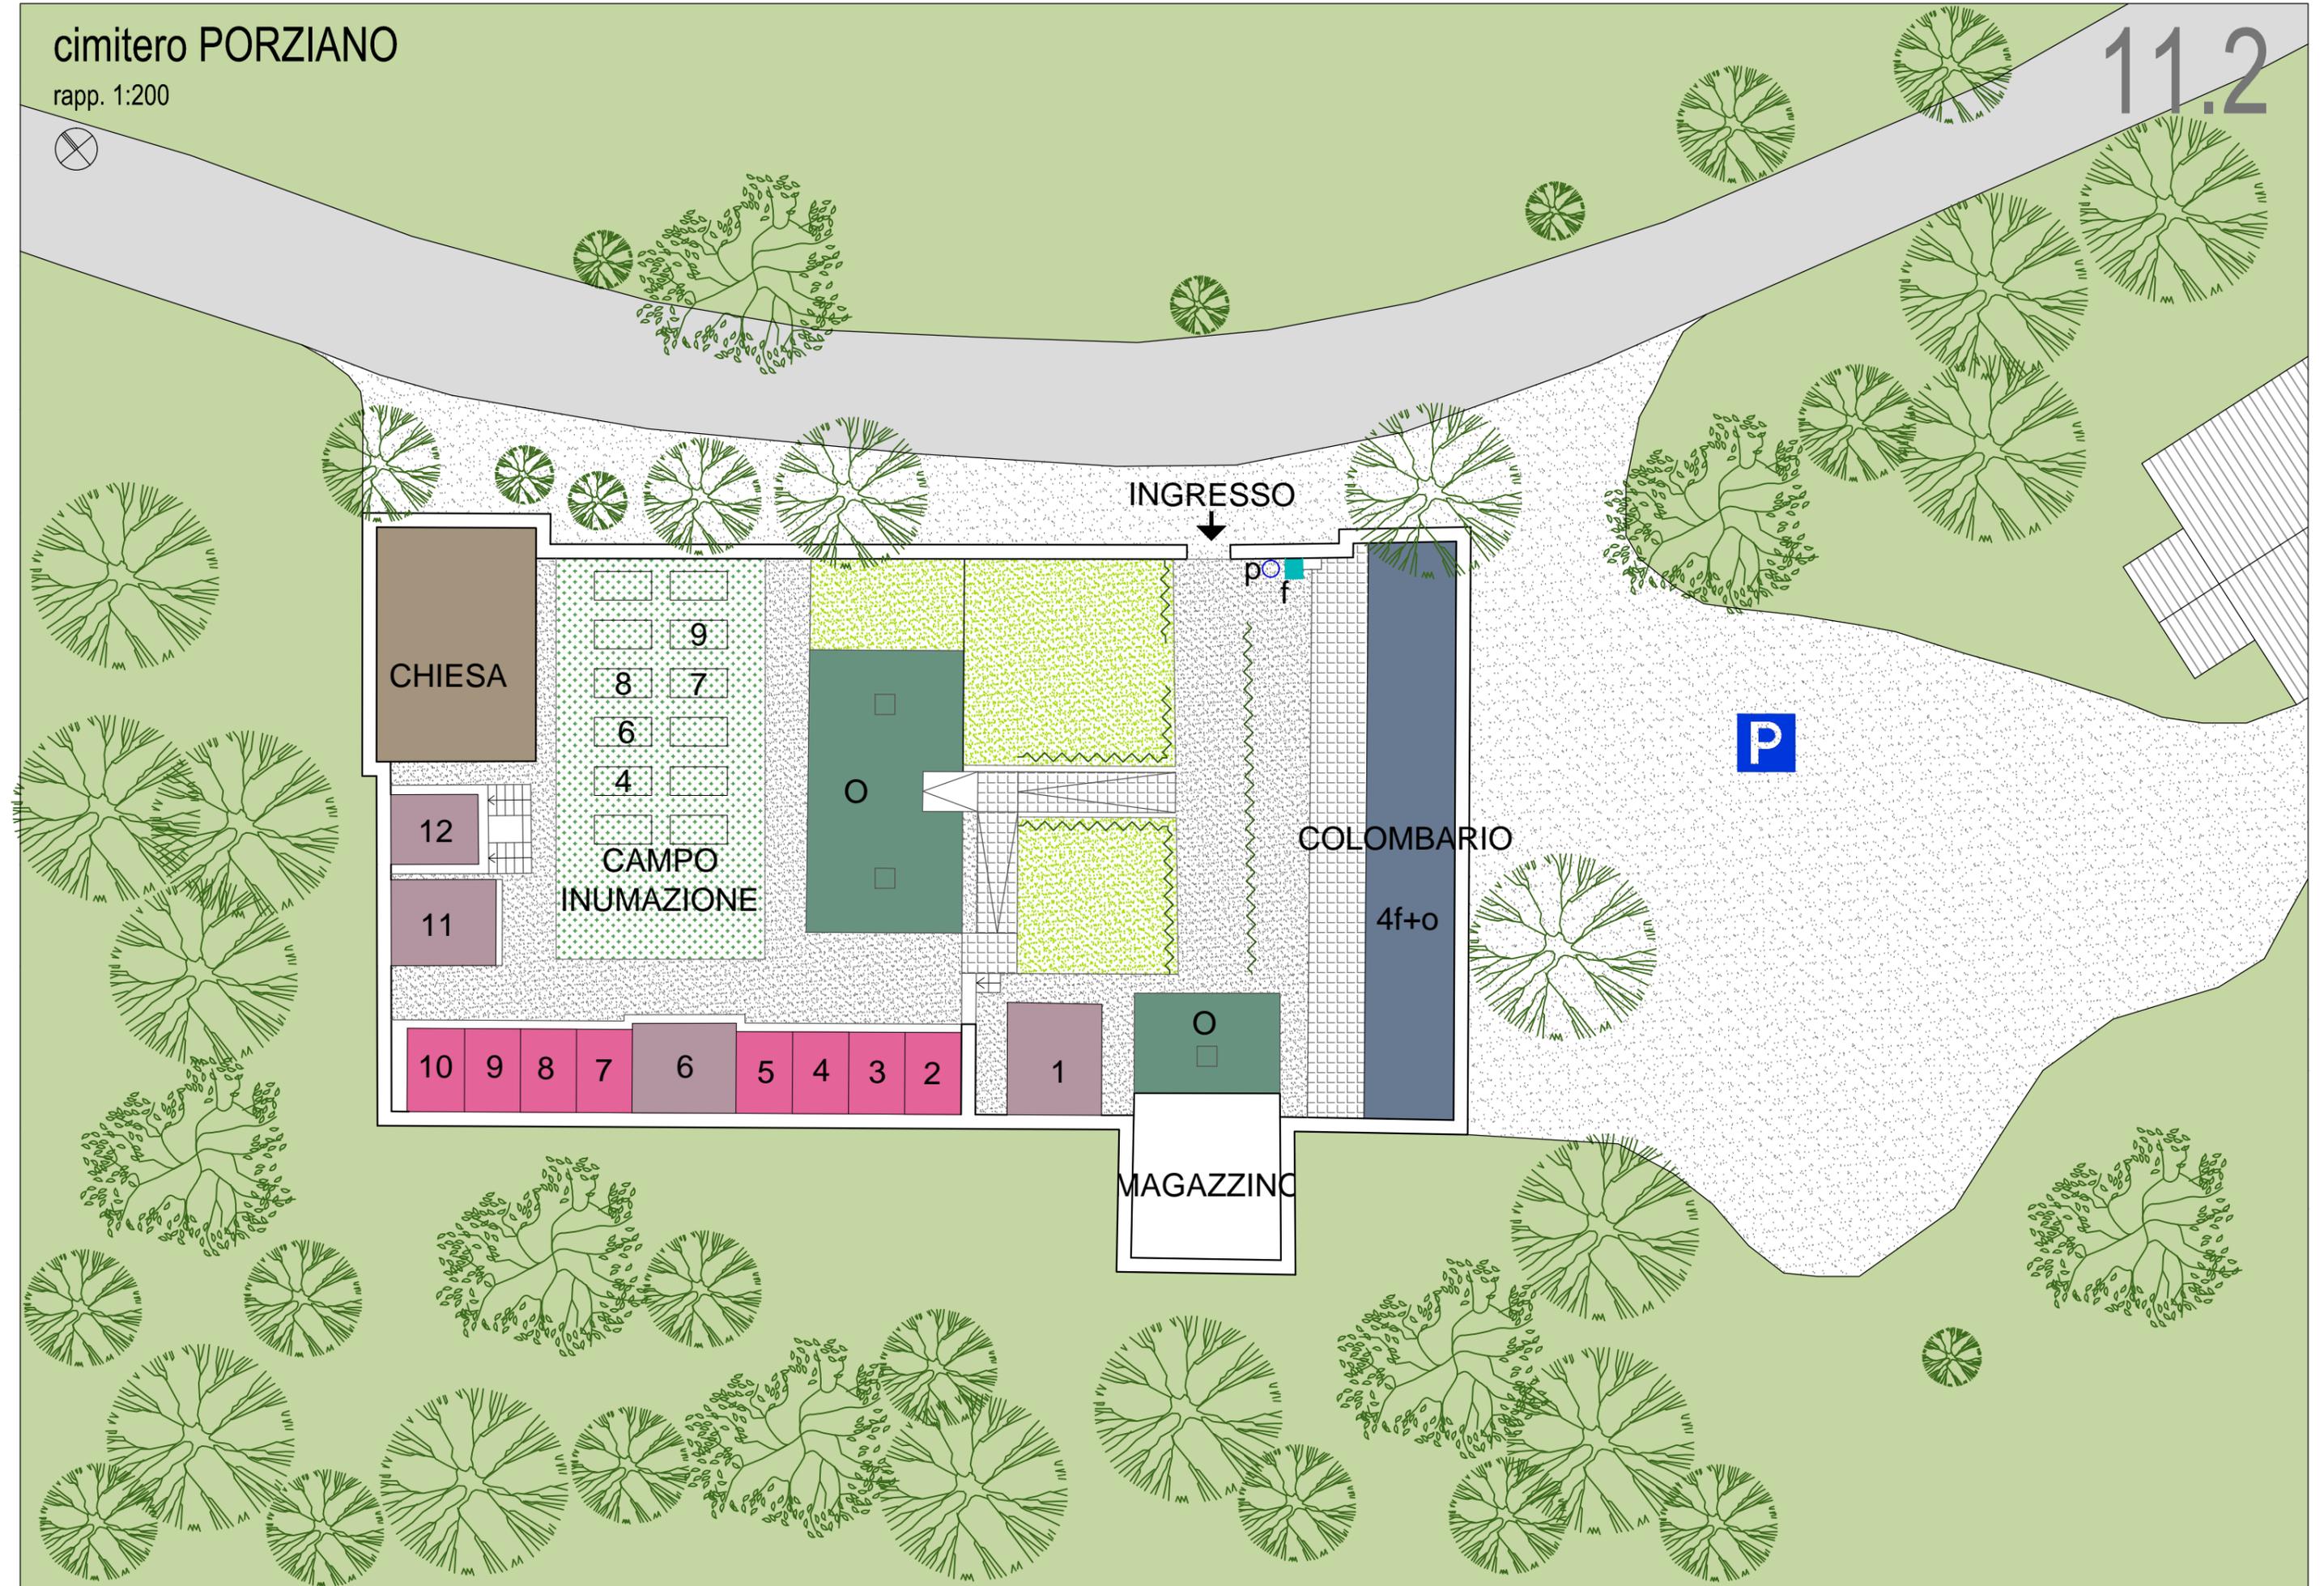
11.2

rapp. 1:200

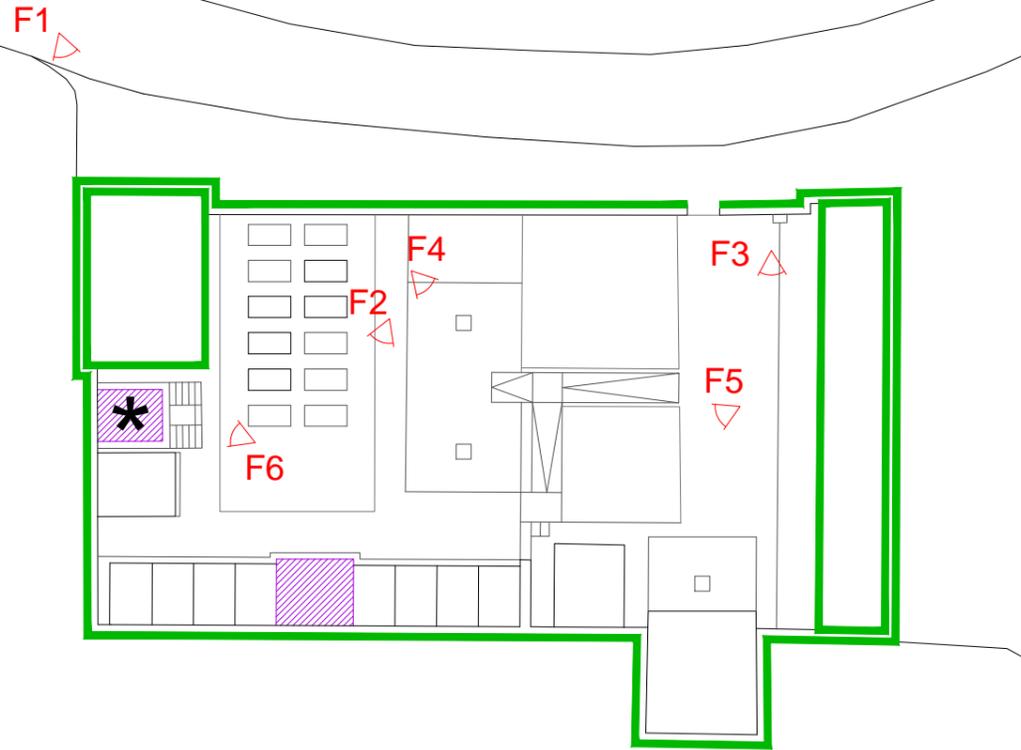
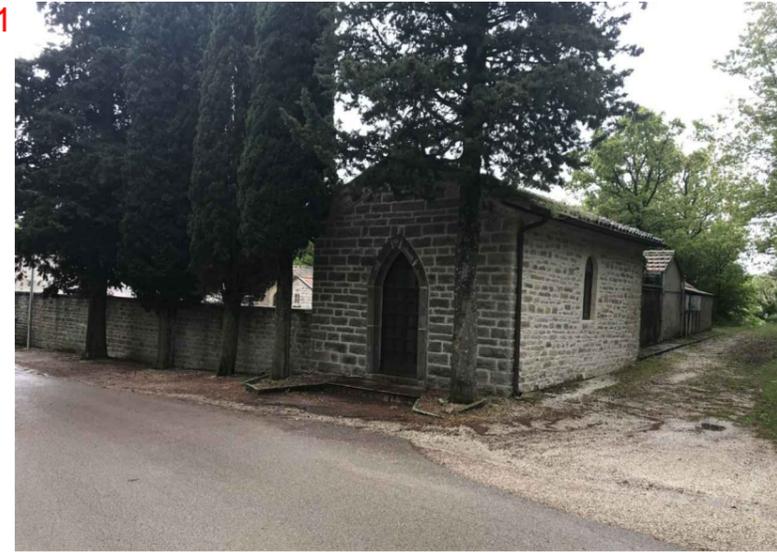
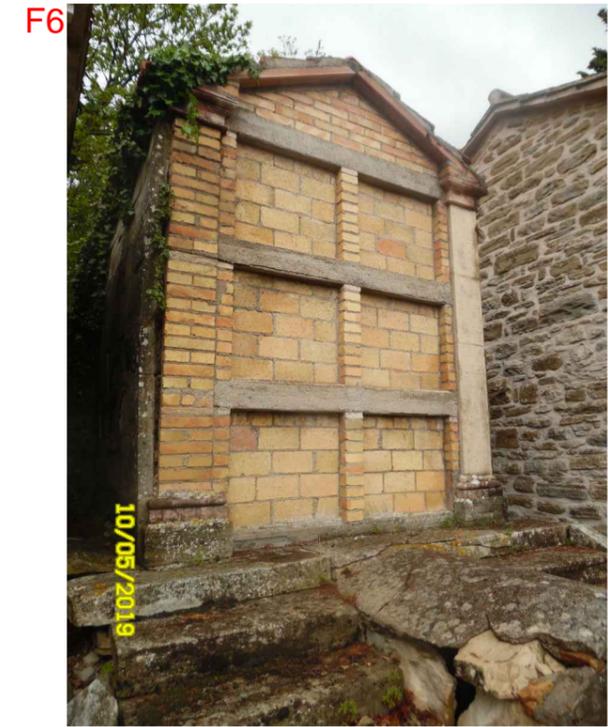
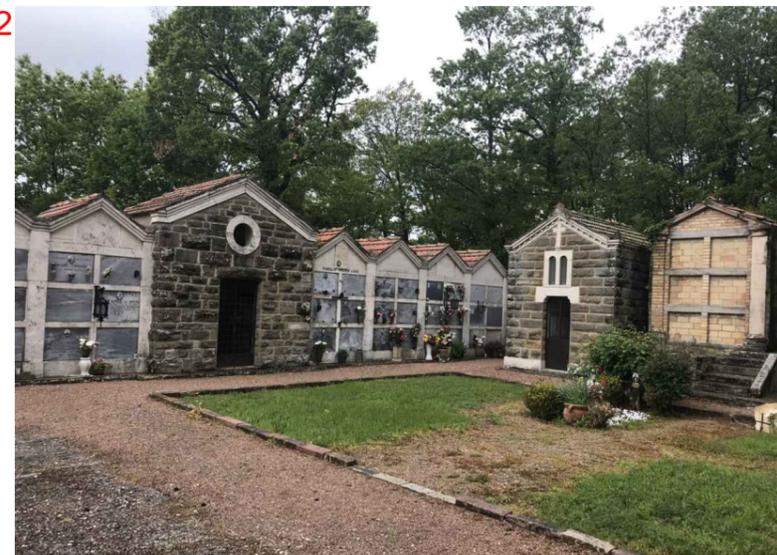
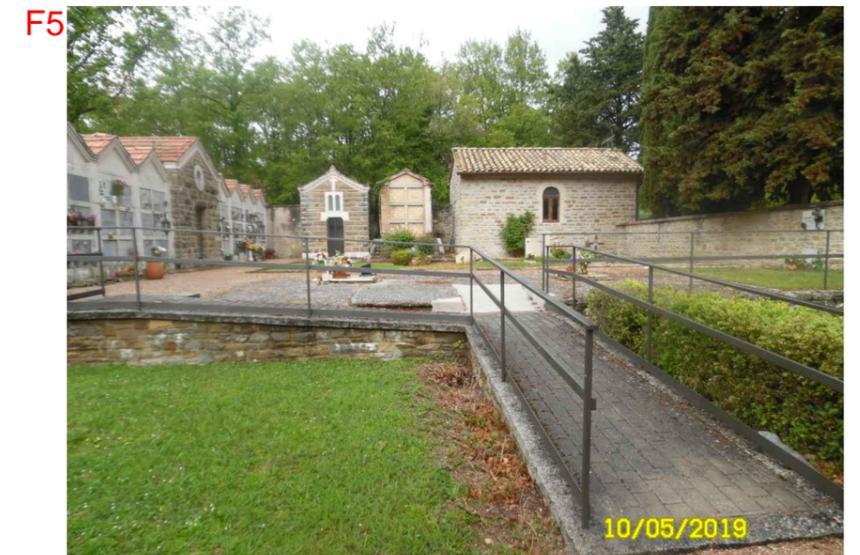
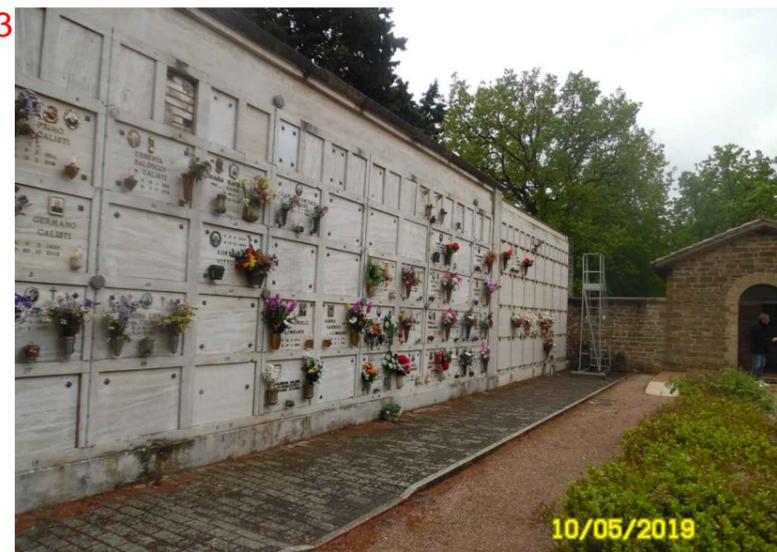
11.3

Stato di degrado dei colombari pubblici / servizi di uso comune

- buono stato di conservazione
- degrado leggero
- degrado medio
- degrado avanzato

- * necessità di ripristino urgente
- manufatti privati in stato di abbandono o pericolanti

- Cause:
1. infiltrazione acque meteoriche
 2. distacco intonaci o altre finiture
 3. dissesti statici
 4. umidità ascendente sulla muratura

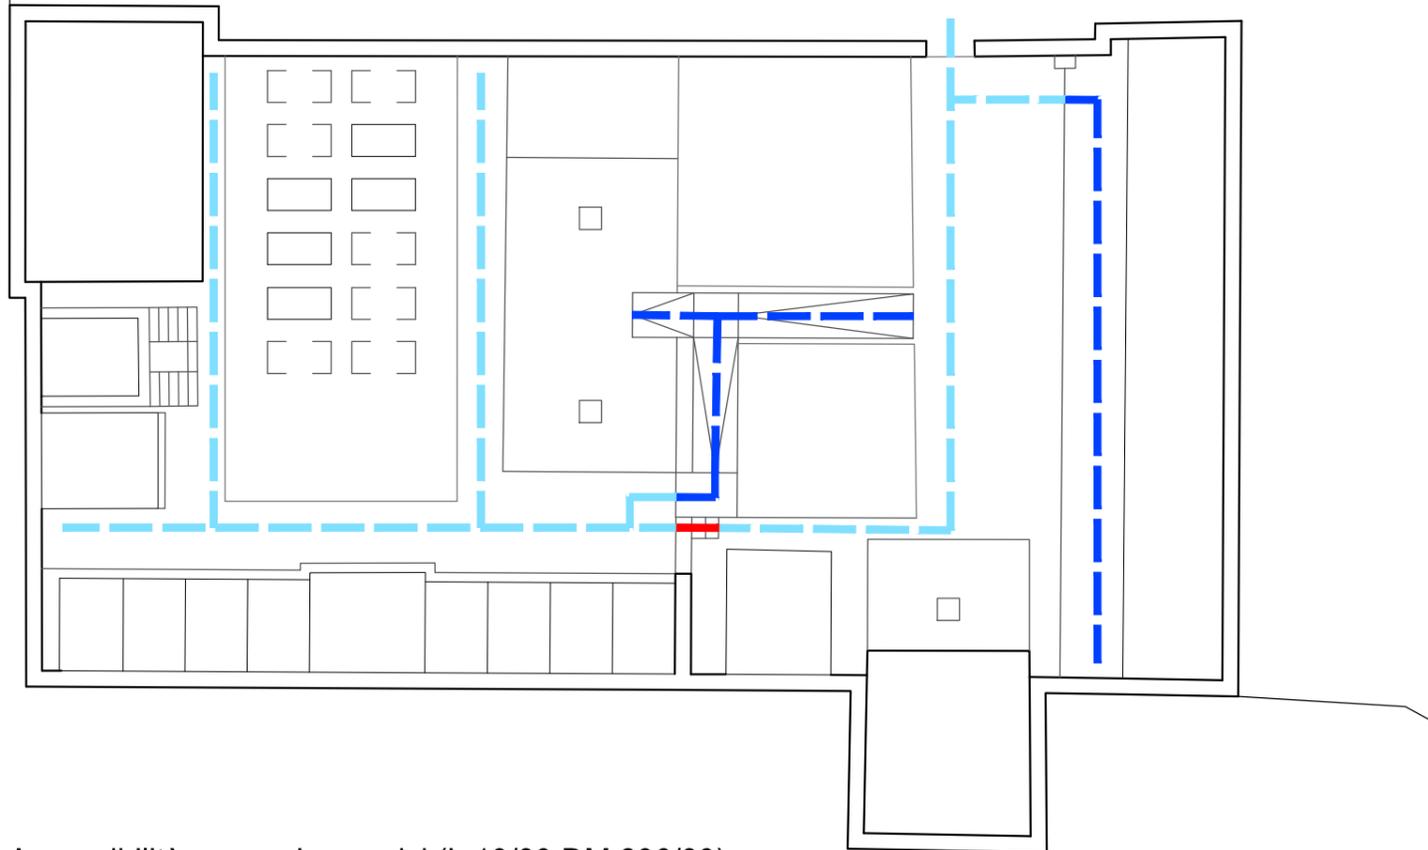
Accessibilità percorsi e servizi (L 13/89 DM 236/89)

percorsi privi di barriere altimetriche e idonei per pavimentazione
-

percorsi privi di barriere altimetriche significative ma non idonei per pavimentazione
-

percorsi con barriere altimetriche
-

Nota: assenza di aree parcheggio dedicate a diversamente abili
