PIANO REGOLATORE dei 12 Cimiteri

ANALISI RICOGNITIVA

02. Cimitero frazione di S.Maria degli Angeli

Cimitero S.MARIA degli ANGELI (vecchio)

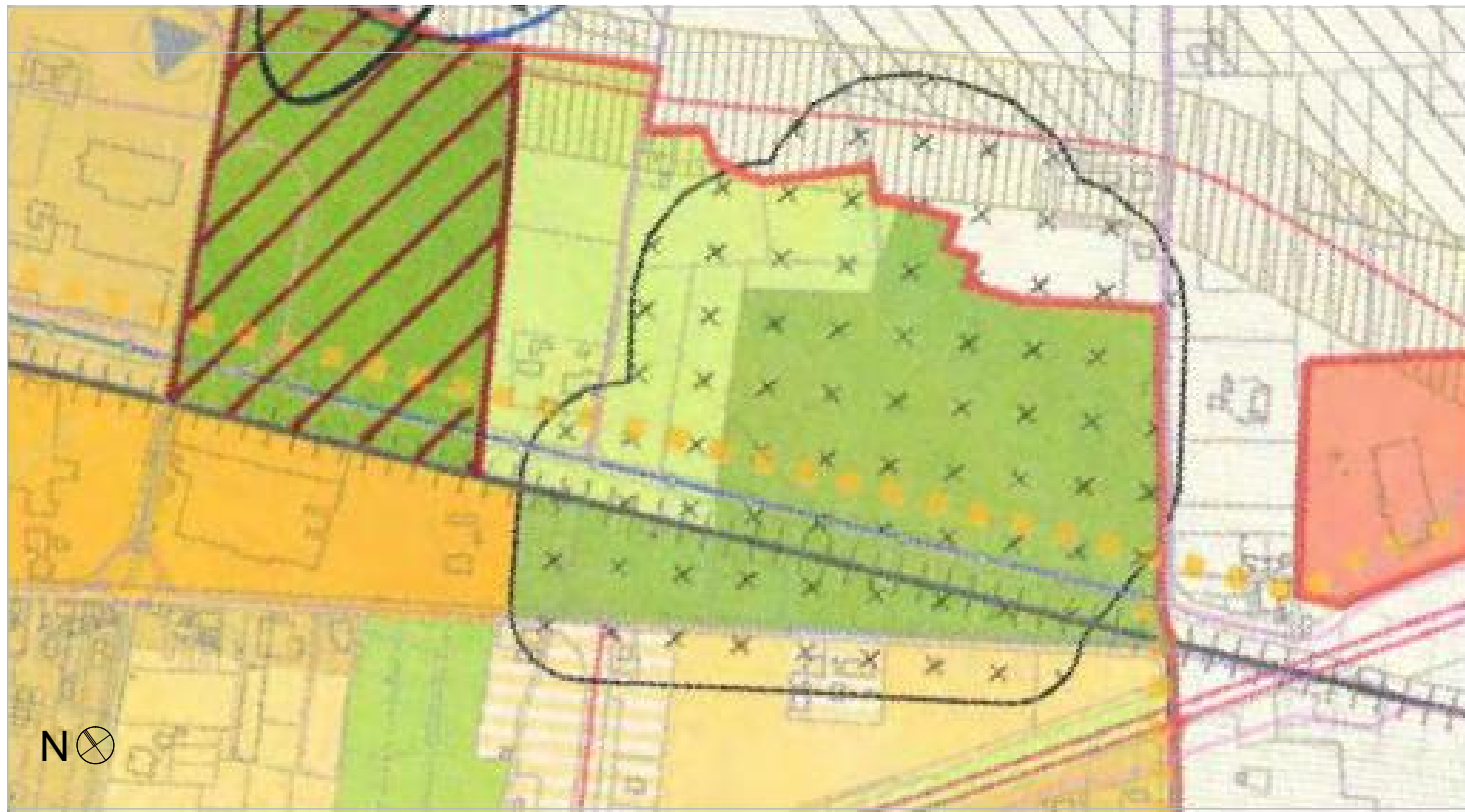
ESTRATTO P.R.G. (Tav.ep.02.d - parte strutturale) - rapp.1/5000

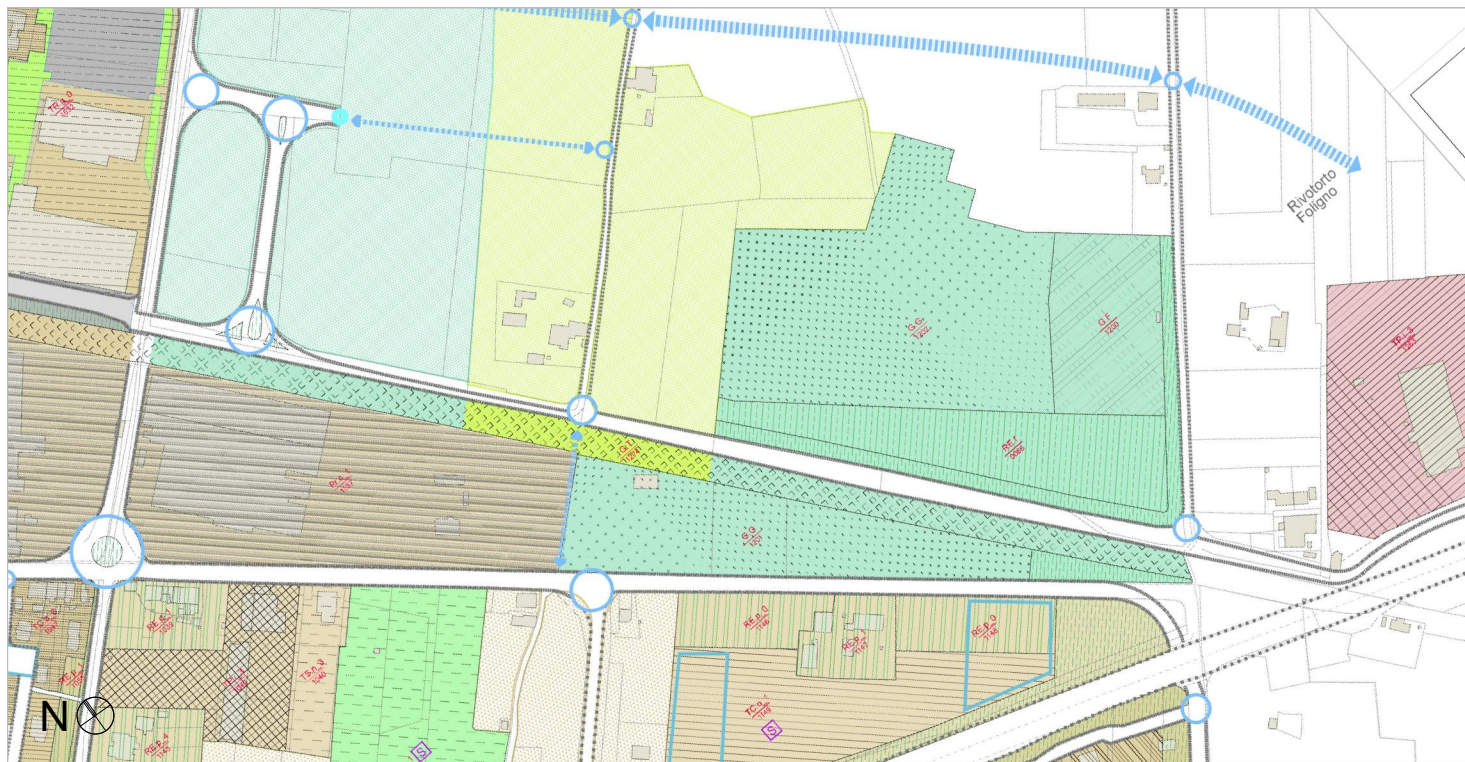
ESTRATTO P.R.G. (Tav.op.ts.06 - PRG PO n.1) - rapp.1/5000

VINCOLO CIMITERIALE
(FASCIA DI RISPETTO 50m)

N.T.A.: art.1.5.4 co.2.c / art.4.1.3 co.1.g (Zona G.G.1201)
art.4.2.10 (vincolo cimiteriale)

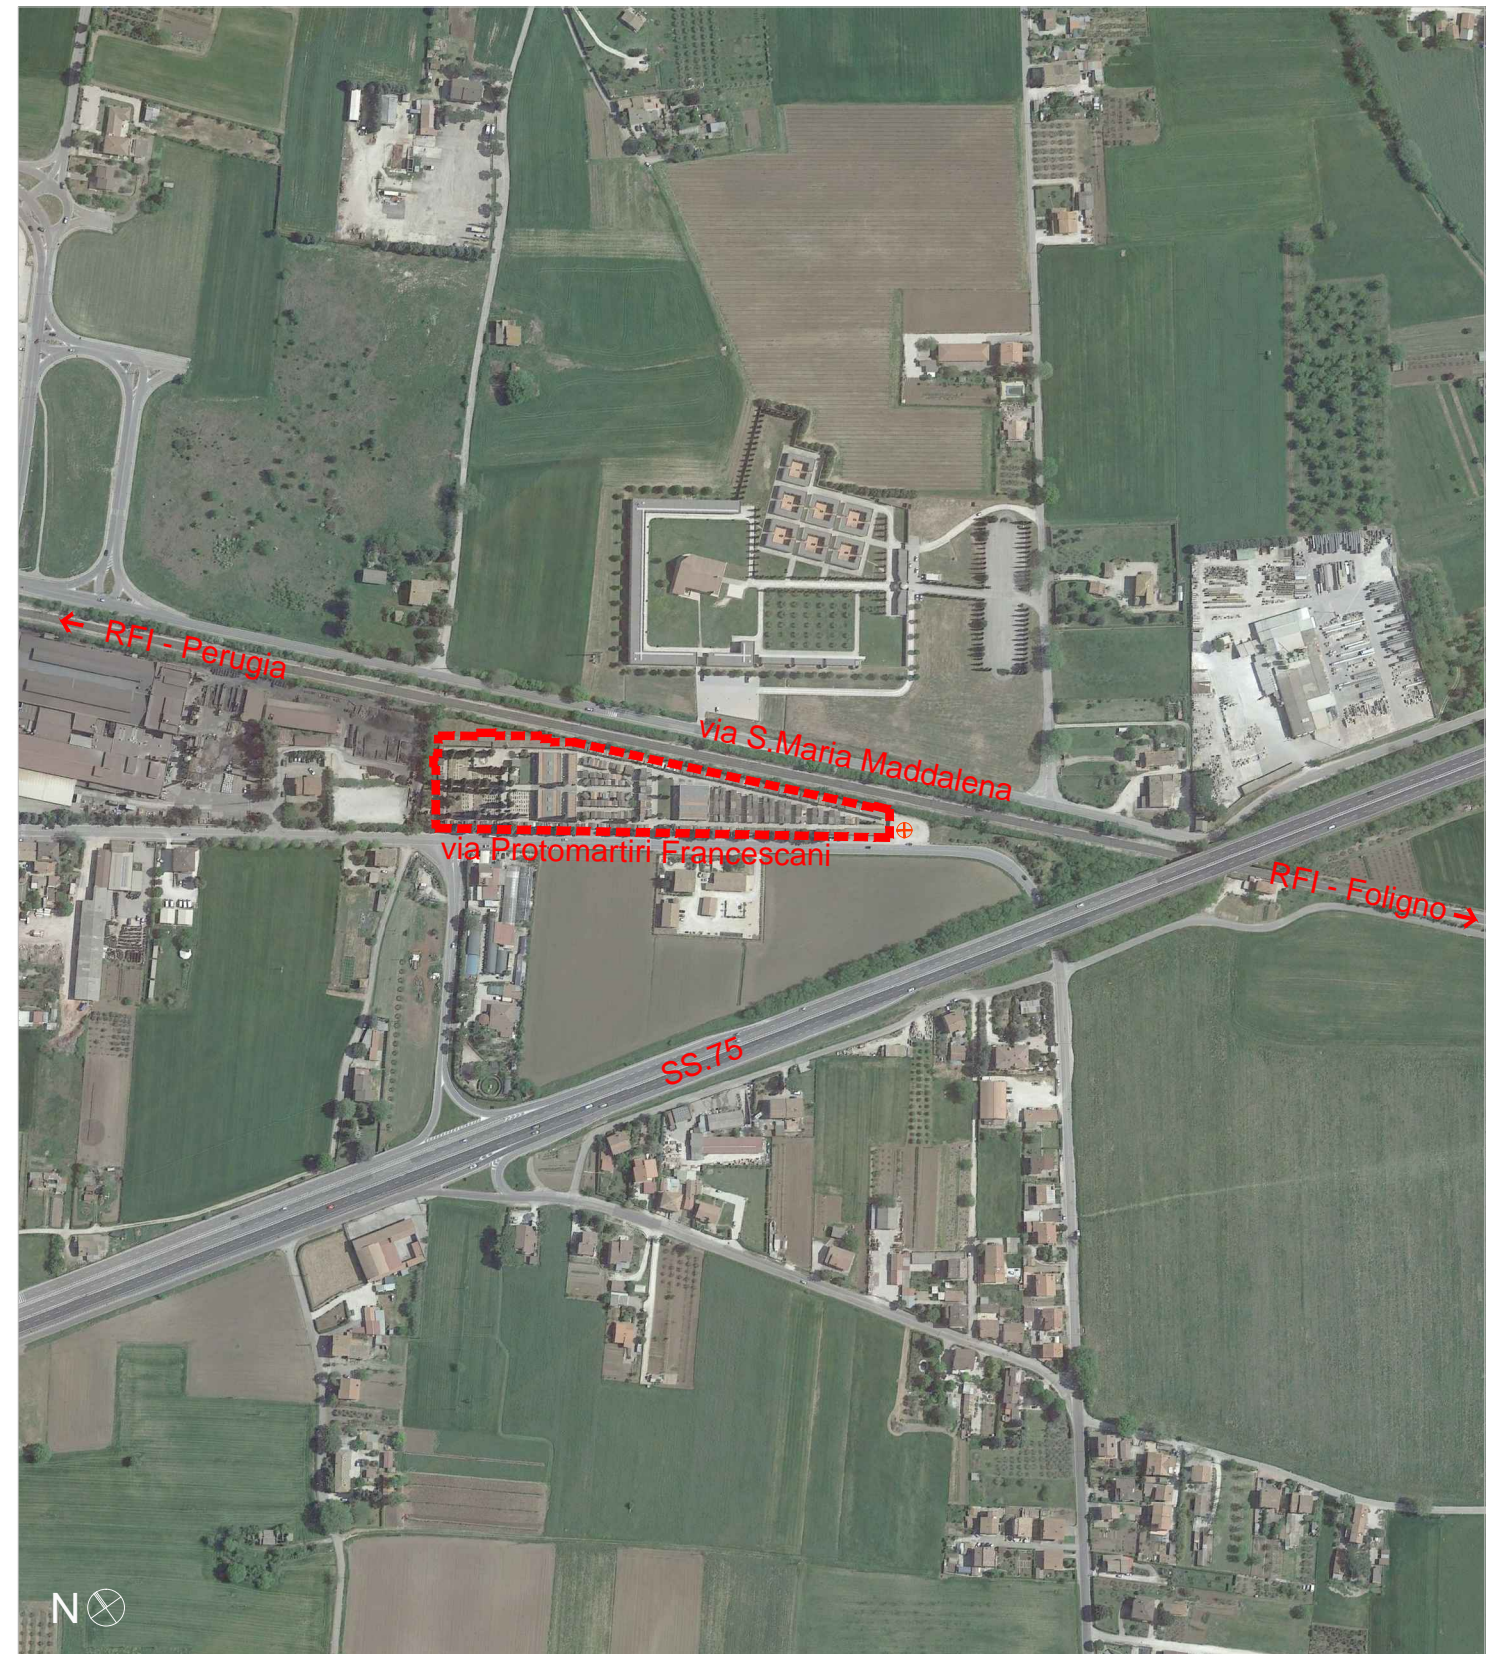
FOTO AEREA - LOCALIZZAZIONE

INDIRIZZO:
via Protomartiri Francescani

COORDINATE GEOGRAFICHE:
⊕
LAT: 43° 3' 3" N; LONG: 12° 35' 38" E

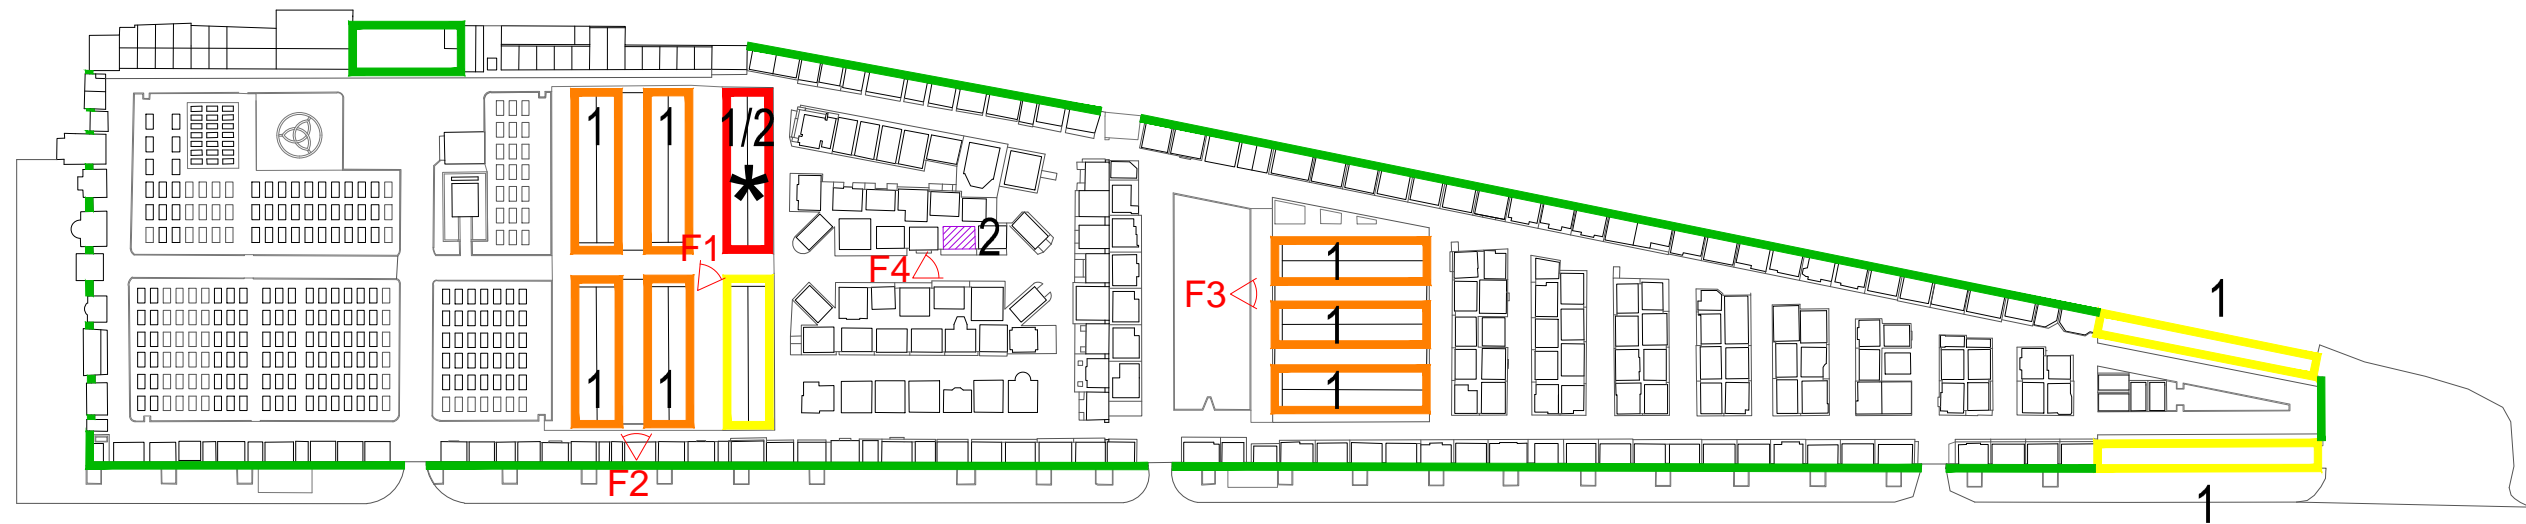
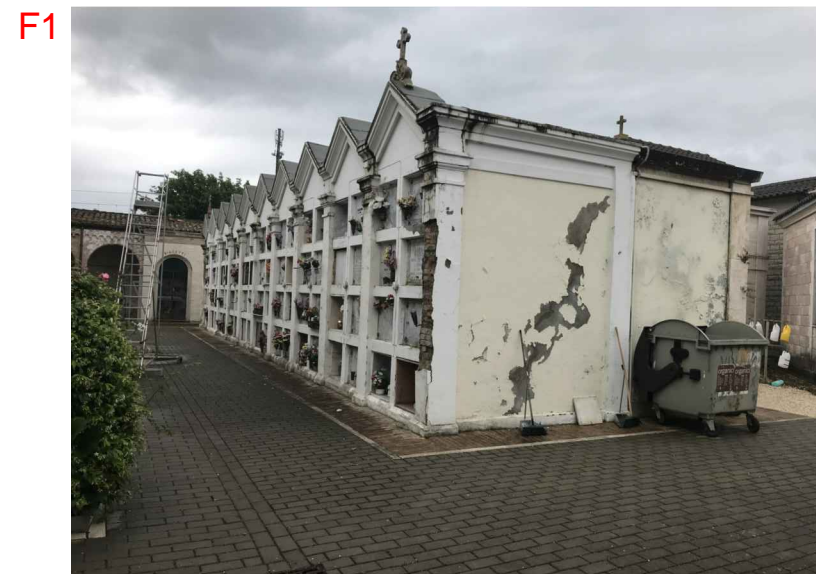
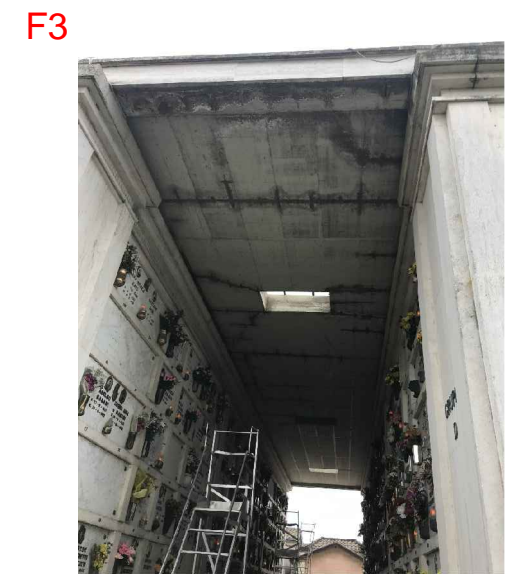
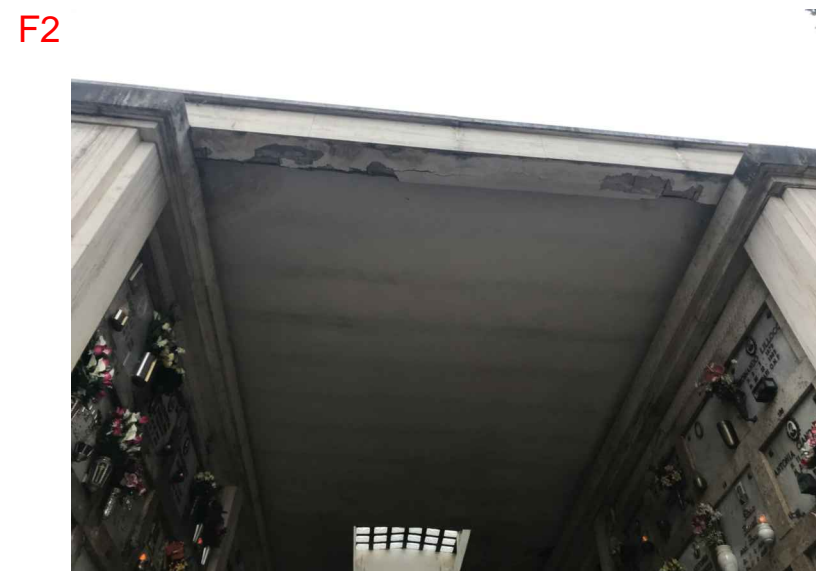
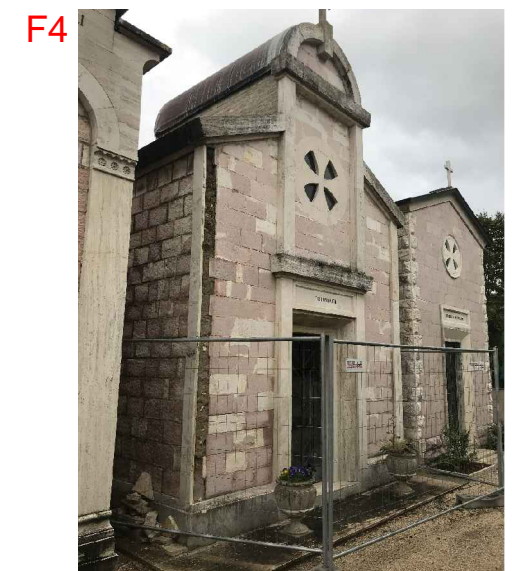
Stato di degrado dei colombari pubblici / servizi di uso comune

- buono stato di conservazione
- degrado leggero
- degrado medio
- degrado avanzato

* necessità di ripristino urgente

manufatti privati in stato di abbandono o pericolanti

- Cause:
1. infiltrazione acque meteoriche
 2. distacco intonaci o altre finiture
 3. dissesti statici
 4. umidità ascendente sulla muratura

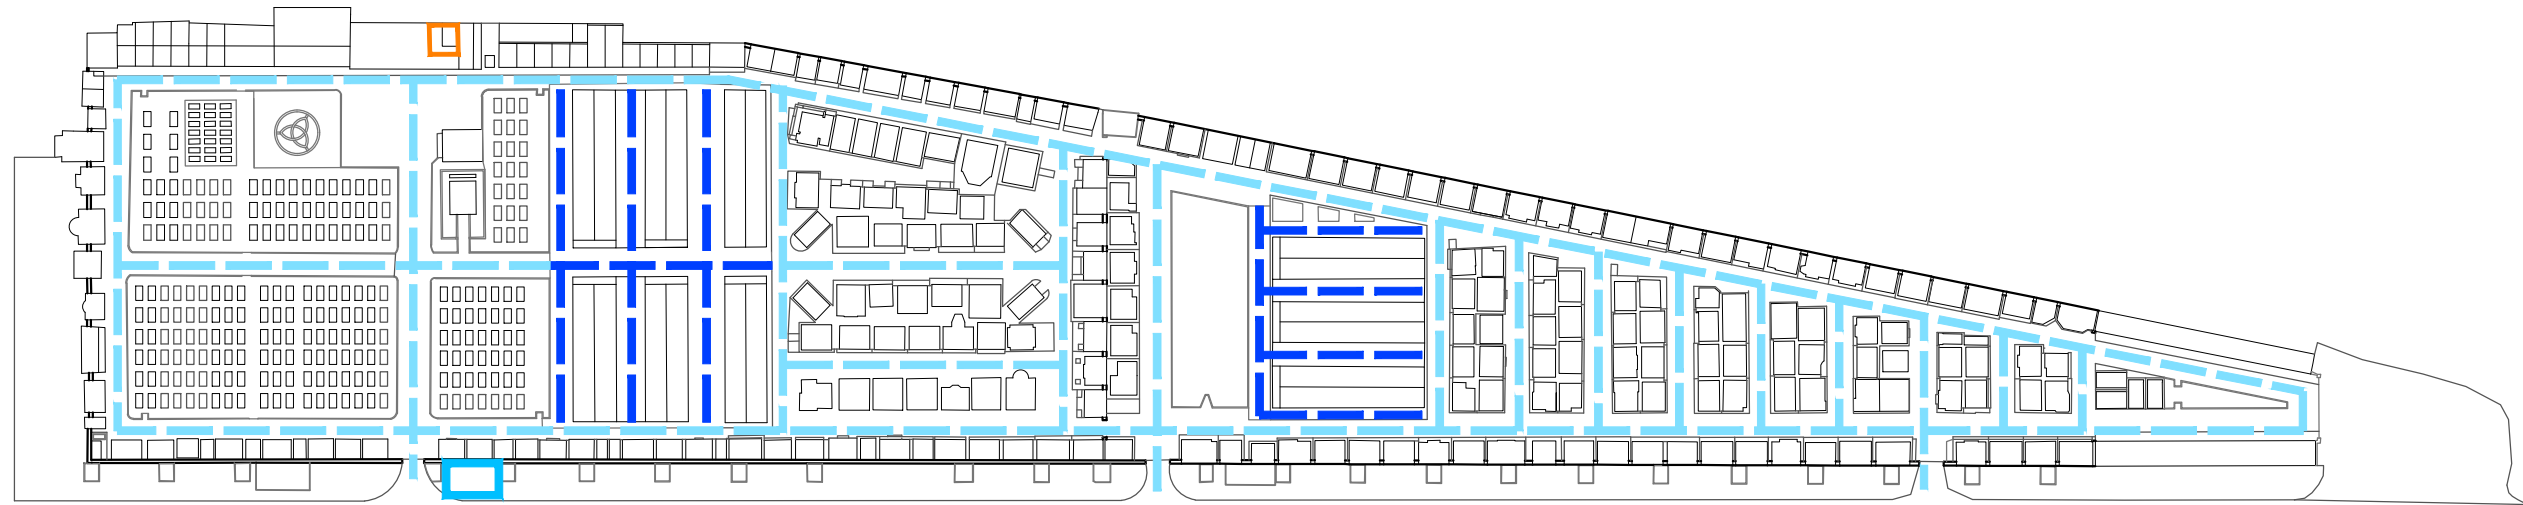
Accessibilità percorsi e servizi (L 13/89 DM 236/89)

percorsi privi di barriere altimetriche e idonei per pavimentazione
-

percorsi privi di barriere altimetriche significative ma non idonei per pavimentazione
-

percorsi con barriere altimetriche
-

presenza servizi igienici accessibili
-

assenza servizi igienici accessibili
-

aree parcheggio dedicate a diversamente abili
