PIANO REGOLATORE dei 12 Cimiteri

ANALISI RICOGNITIVA

10. Cimitero di Sant'Anna (fraz.Paradiso)

Cimitero SANT'ANNA (fraz. PARADISO)

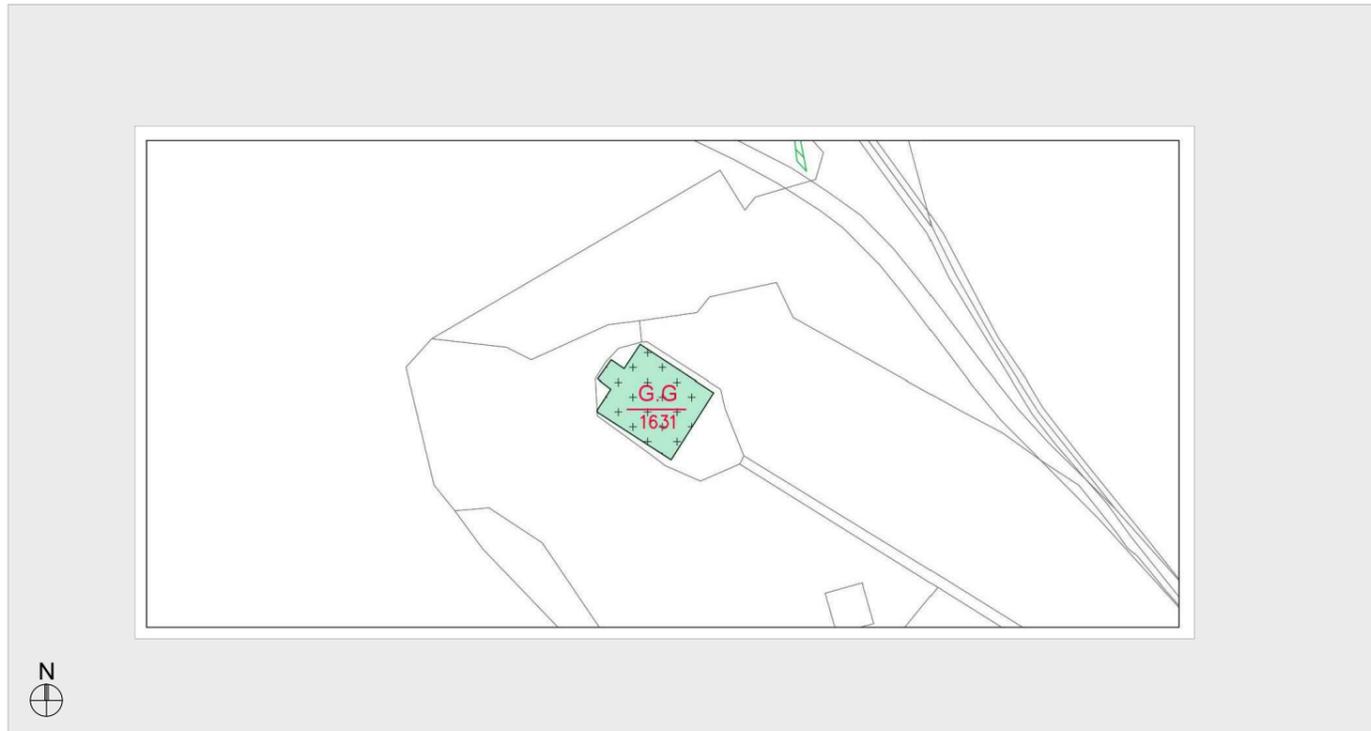
ESTRATTO P.R.G. (Tav.op.ts.15 - PRG PO n.1) - rapp.1/2000

VINCOLO CIMITERIALE
(FASCIA DI RISPETTO 50m)

N.T.A.: art.1.5.4 co.2.c (PF.09) / art.4.1.3 co.1.g (Zona G.G.1631)
art.4.2.10 (vincolo cimiteriale)

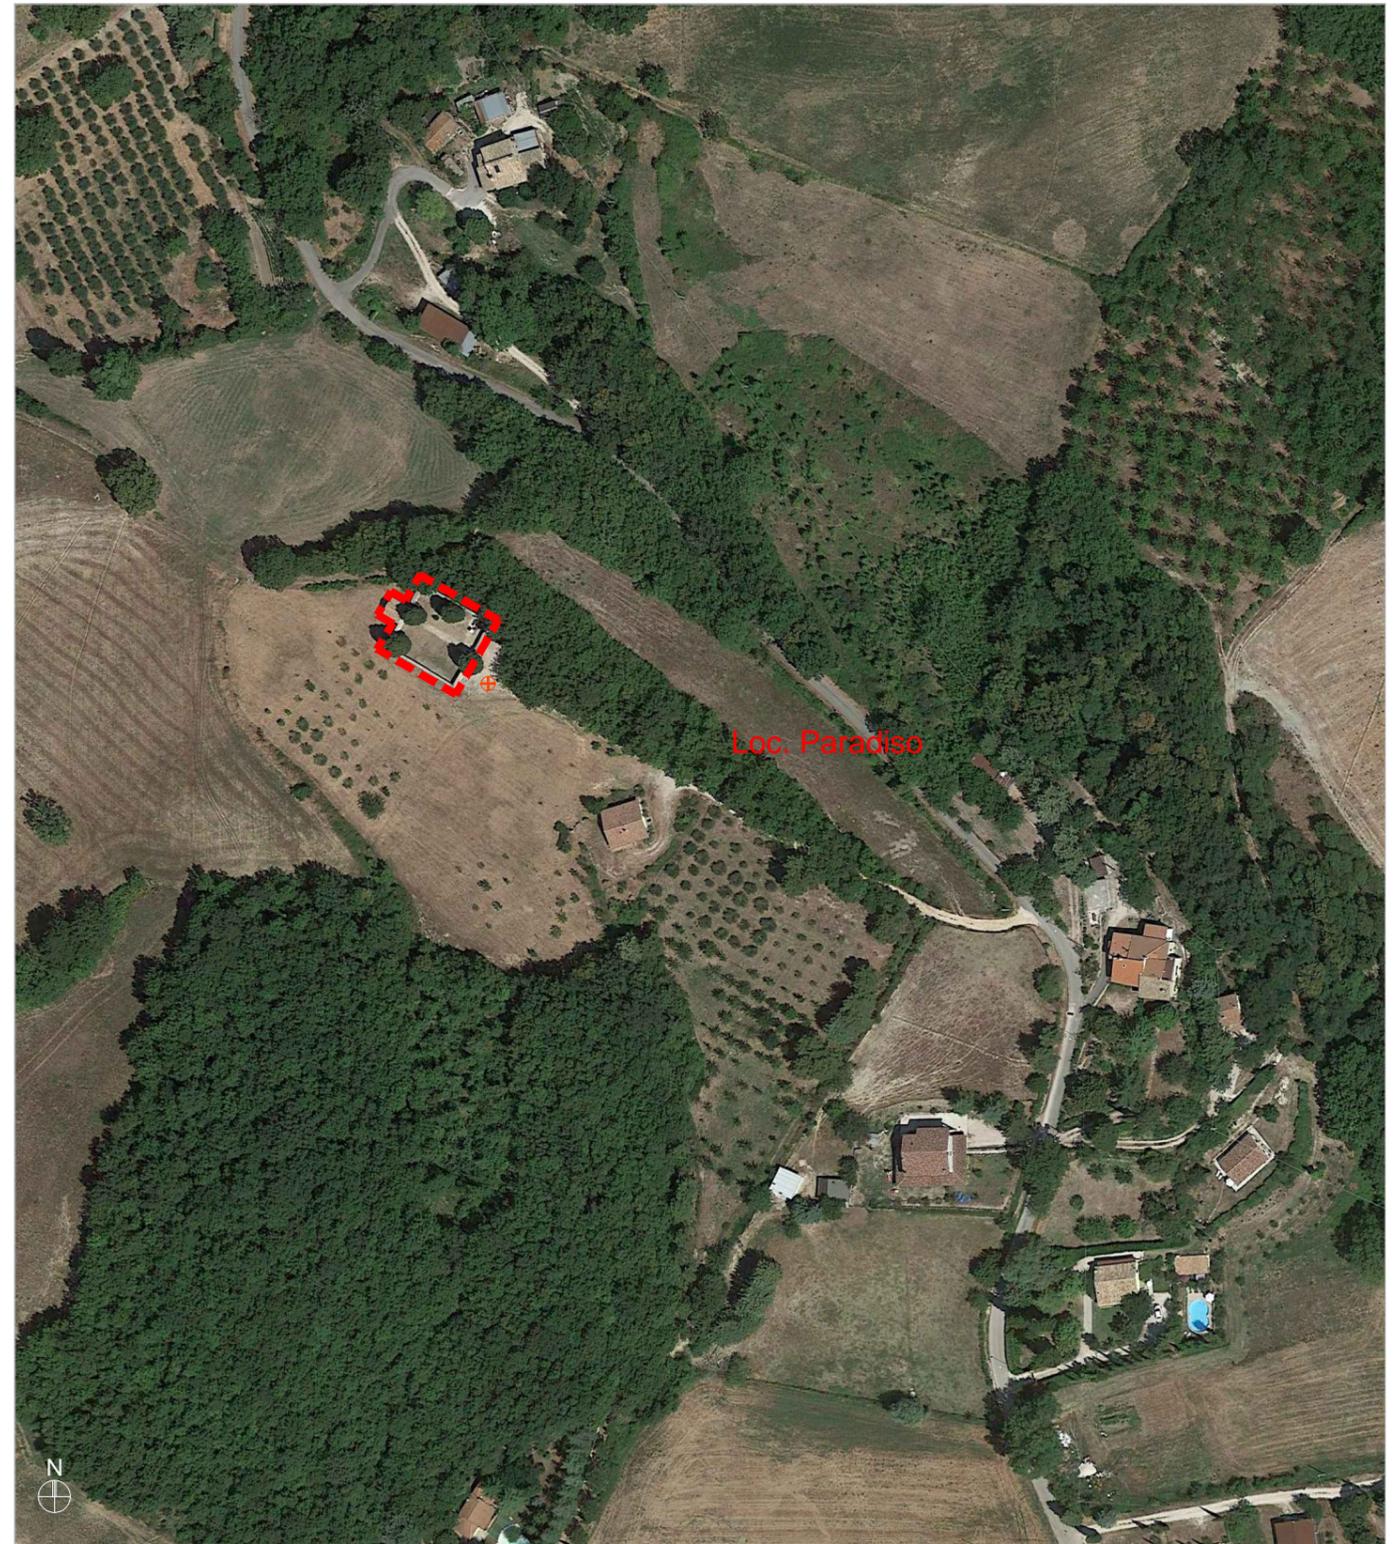
FOTO AEREA - LOCALIZZAZIONE

INDIRIZZO:
Loc.Paradiso

COORDINATE GEOGRAFICHE:
⊕
LAT: 43° 7' 11.5" N; LONG: 12° 38' 54.5" E

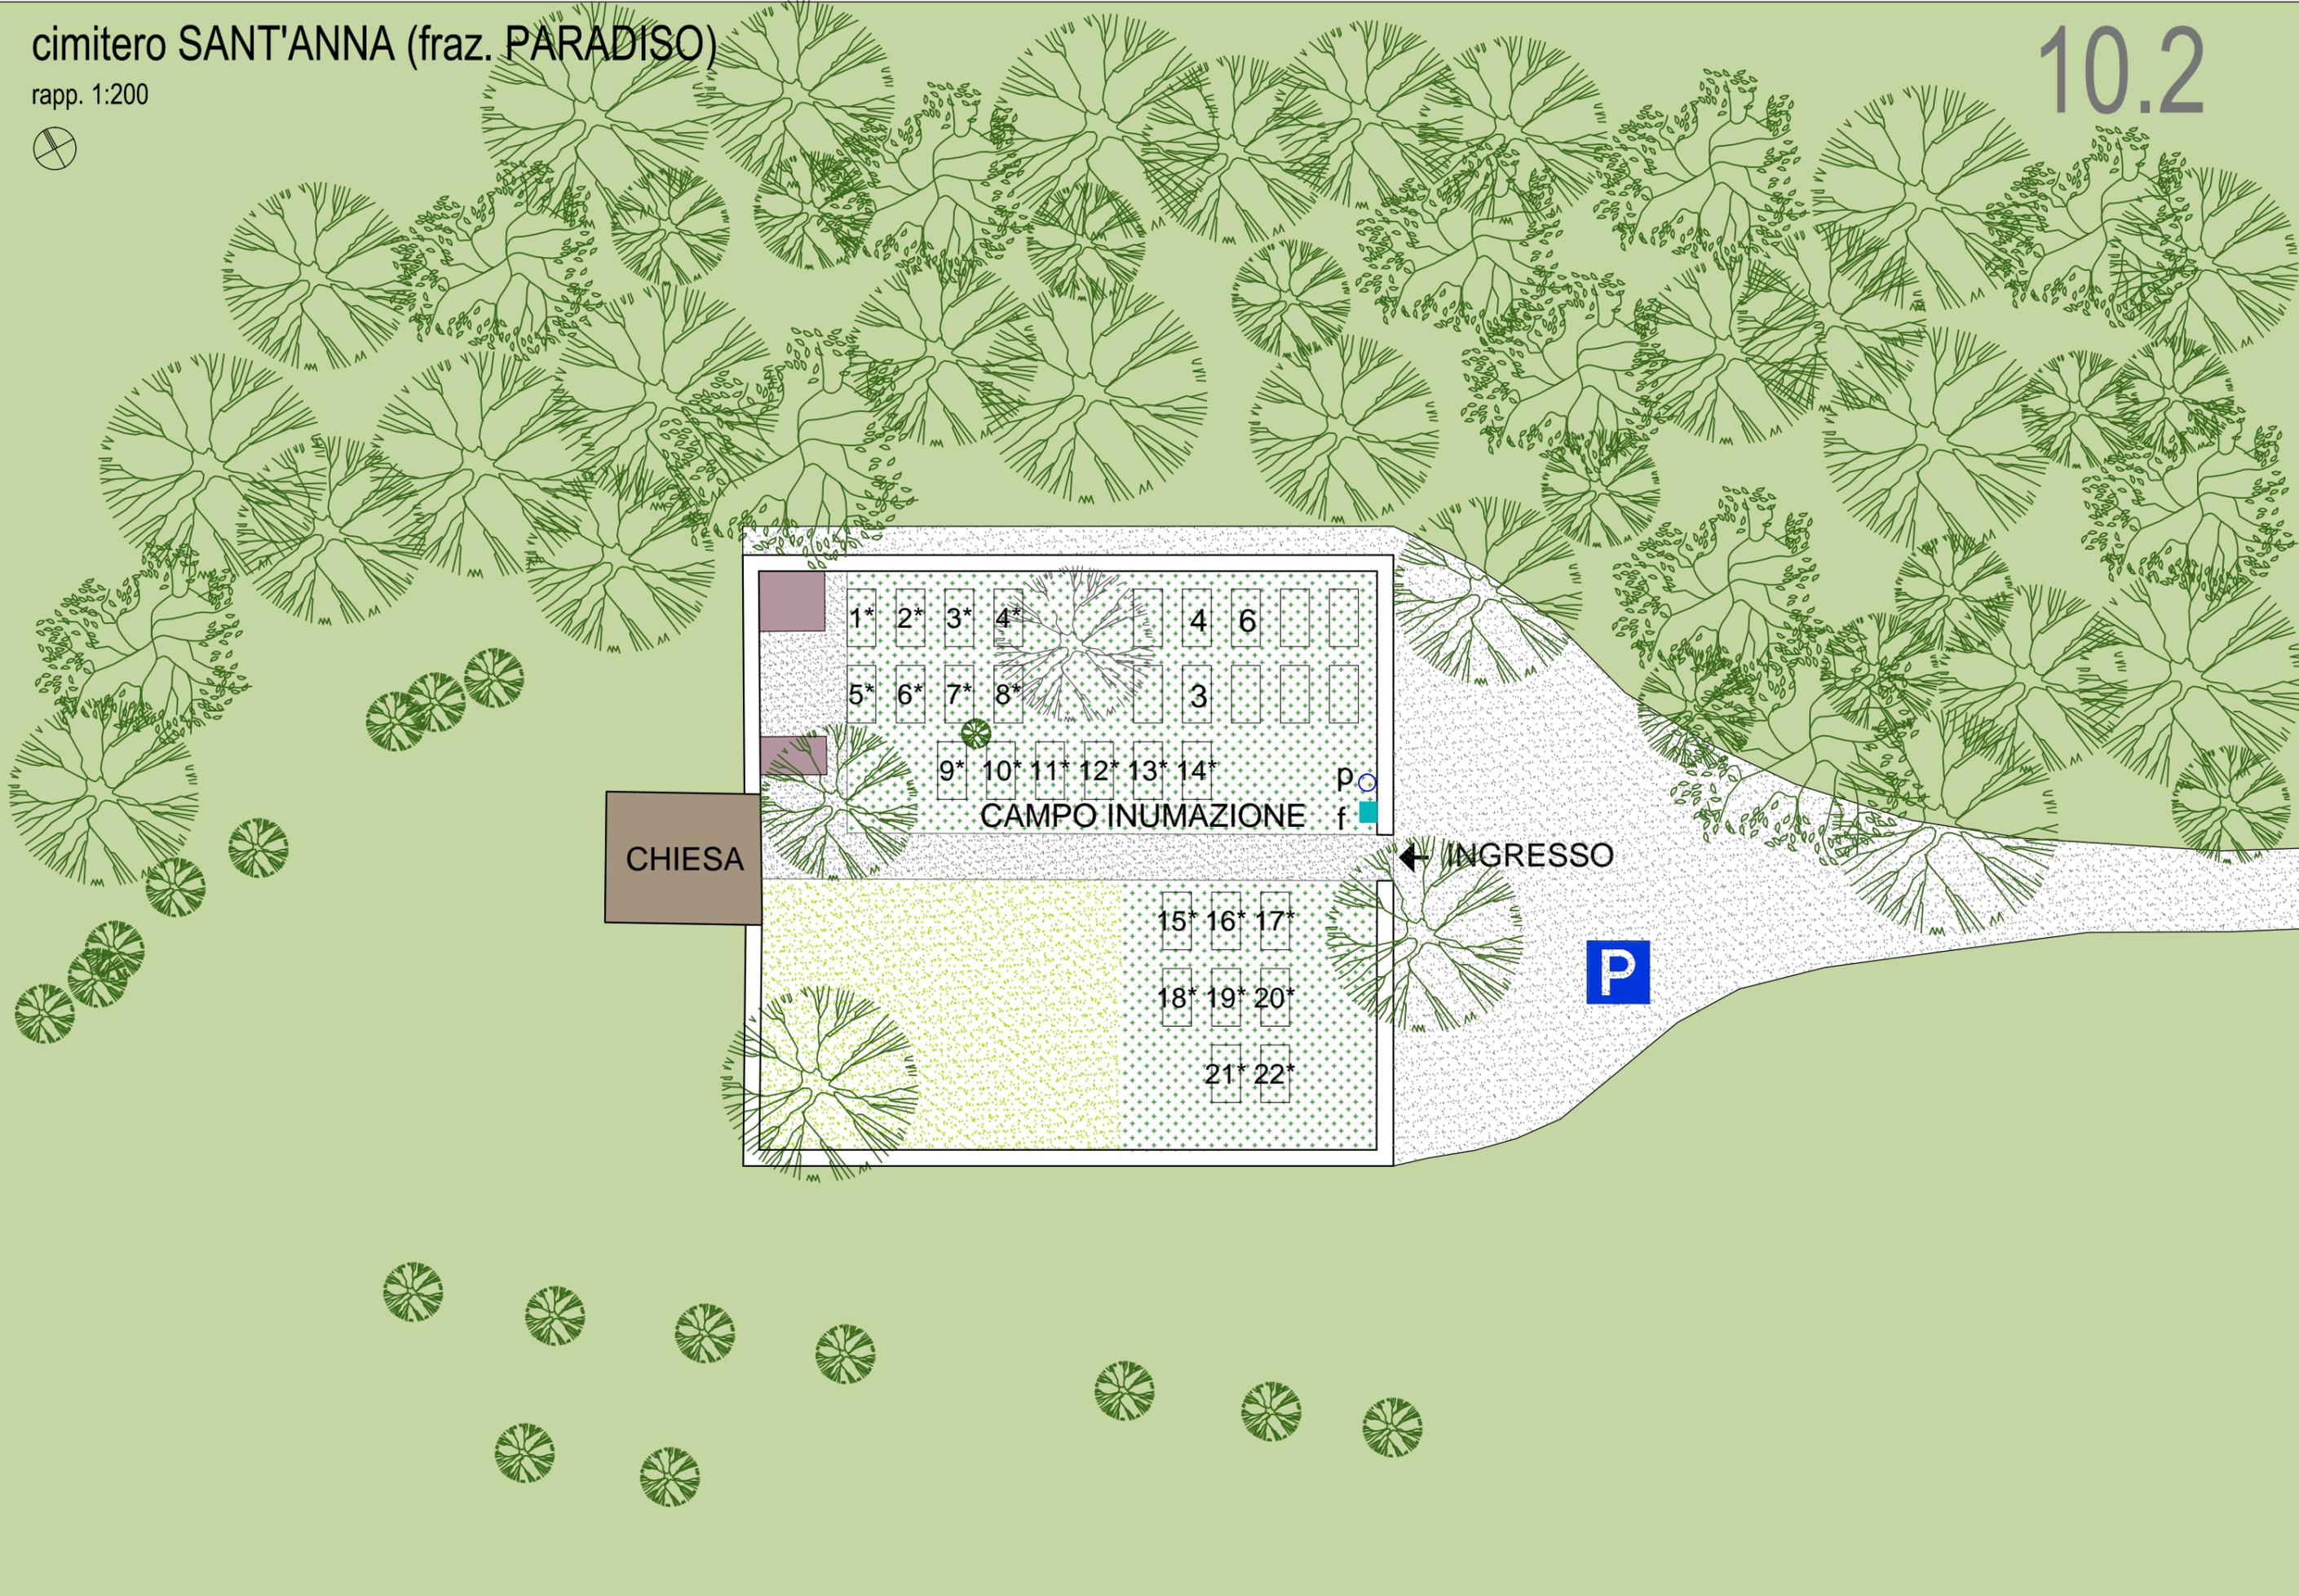
10.2

rapp. 1:200

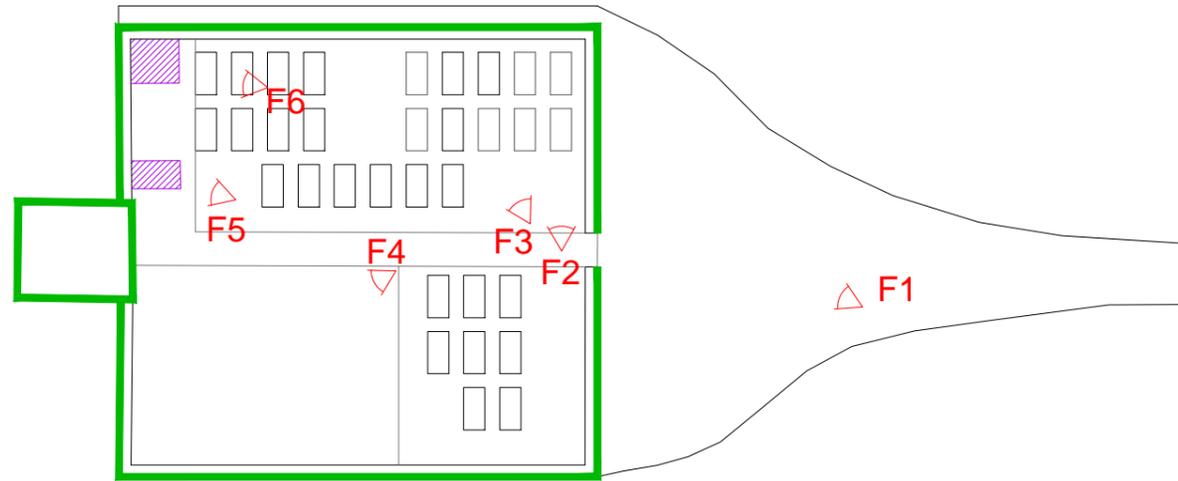
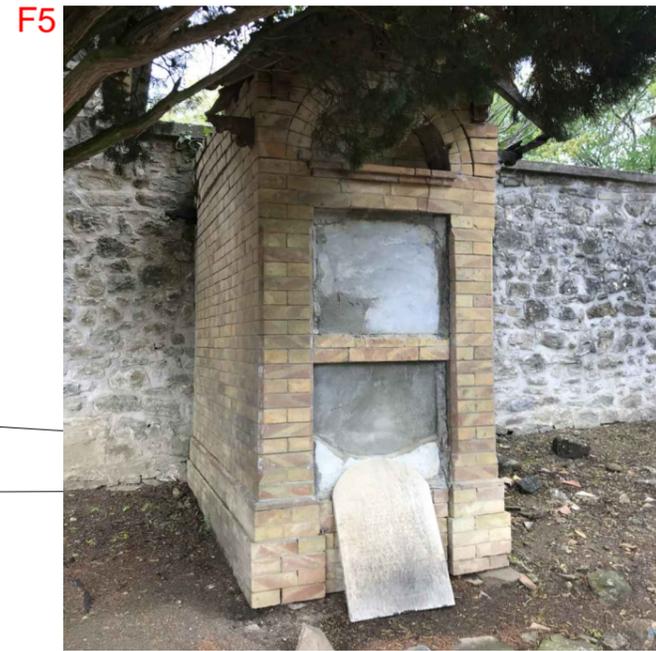
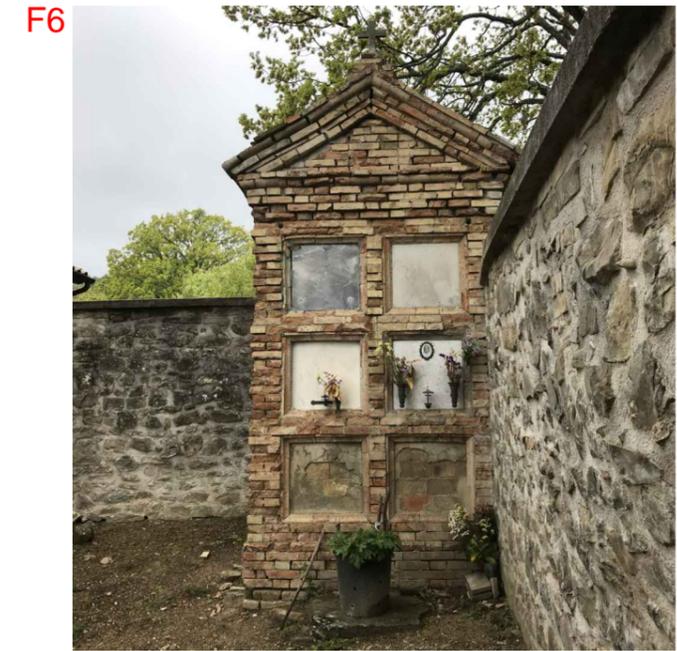
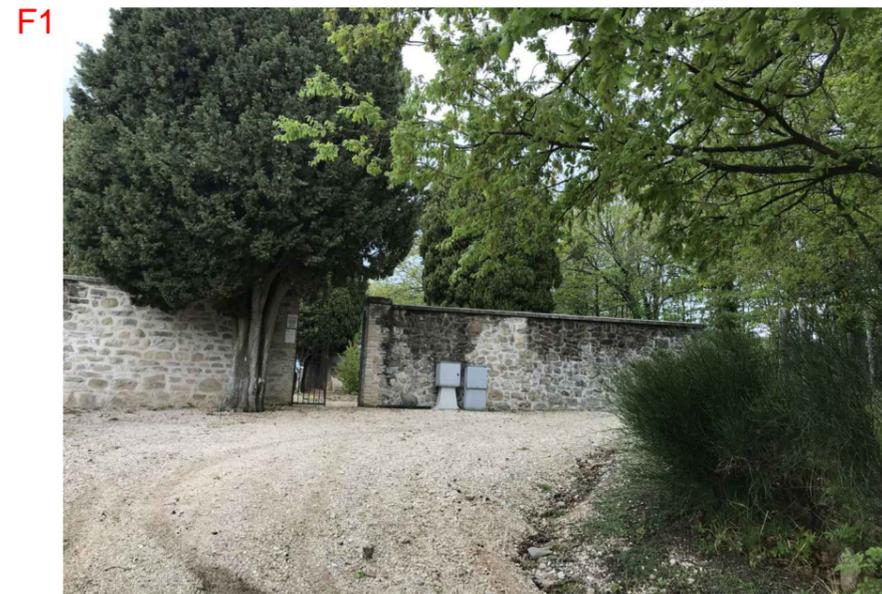
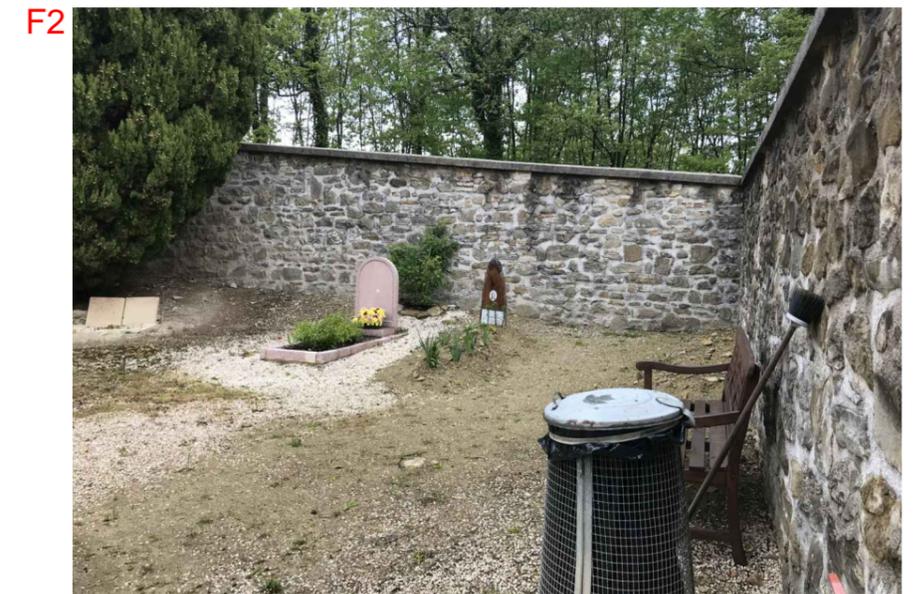
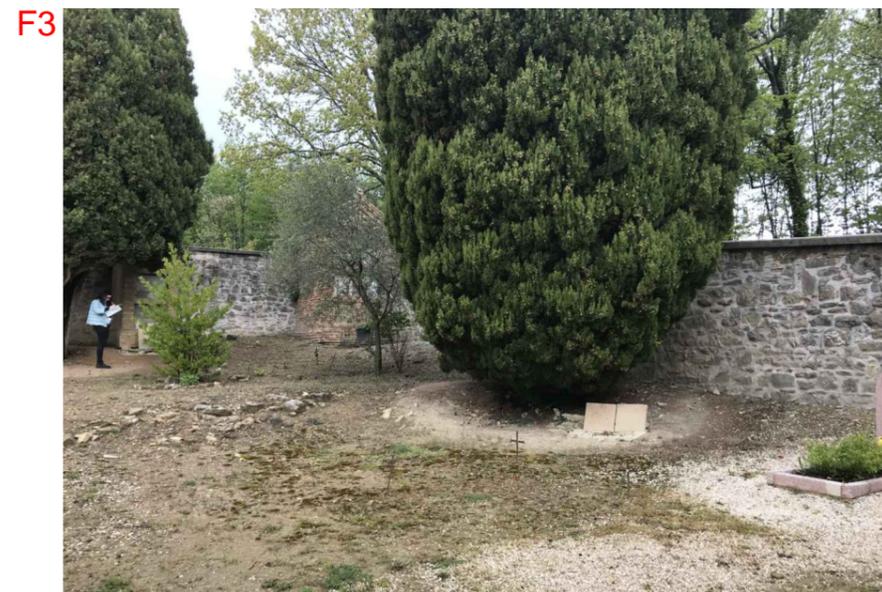
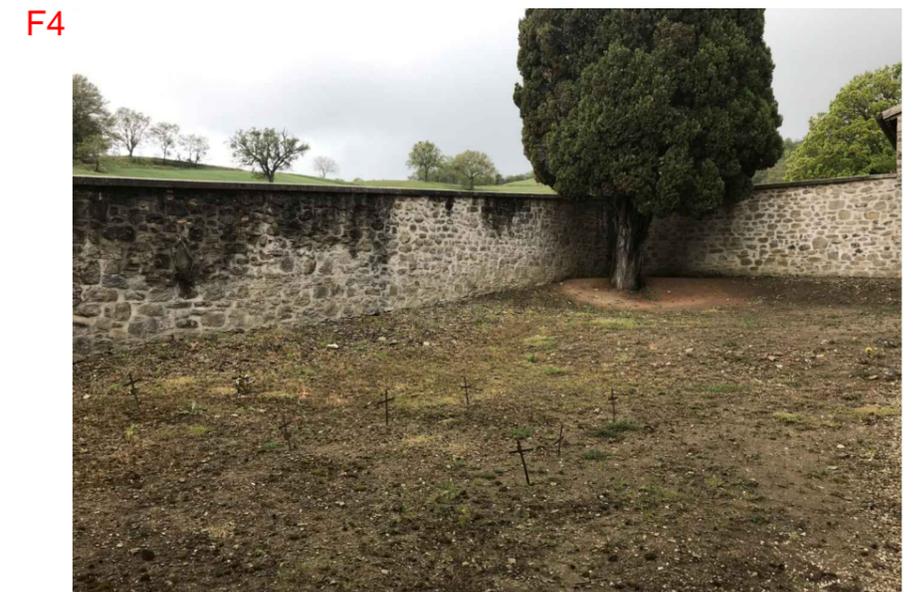
10.3

Stato di degrado dei colombari pubblici / servizi di uso comune

manufatti privati in stato di abbandono o pericolanti

- Cause:
1. infiltrazione acque meteoriche
 2. distacco intonaci o altre finiture
 3. dissesti statici
 4. umidità ascendente sulla muratura

* necessità di ripristino urgente

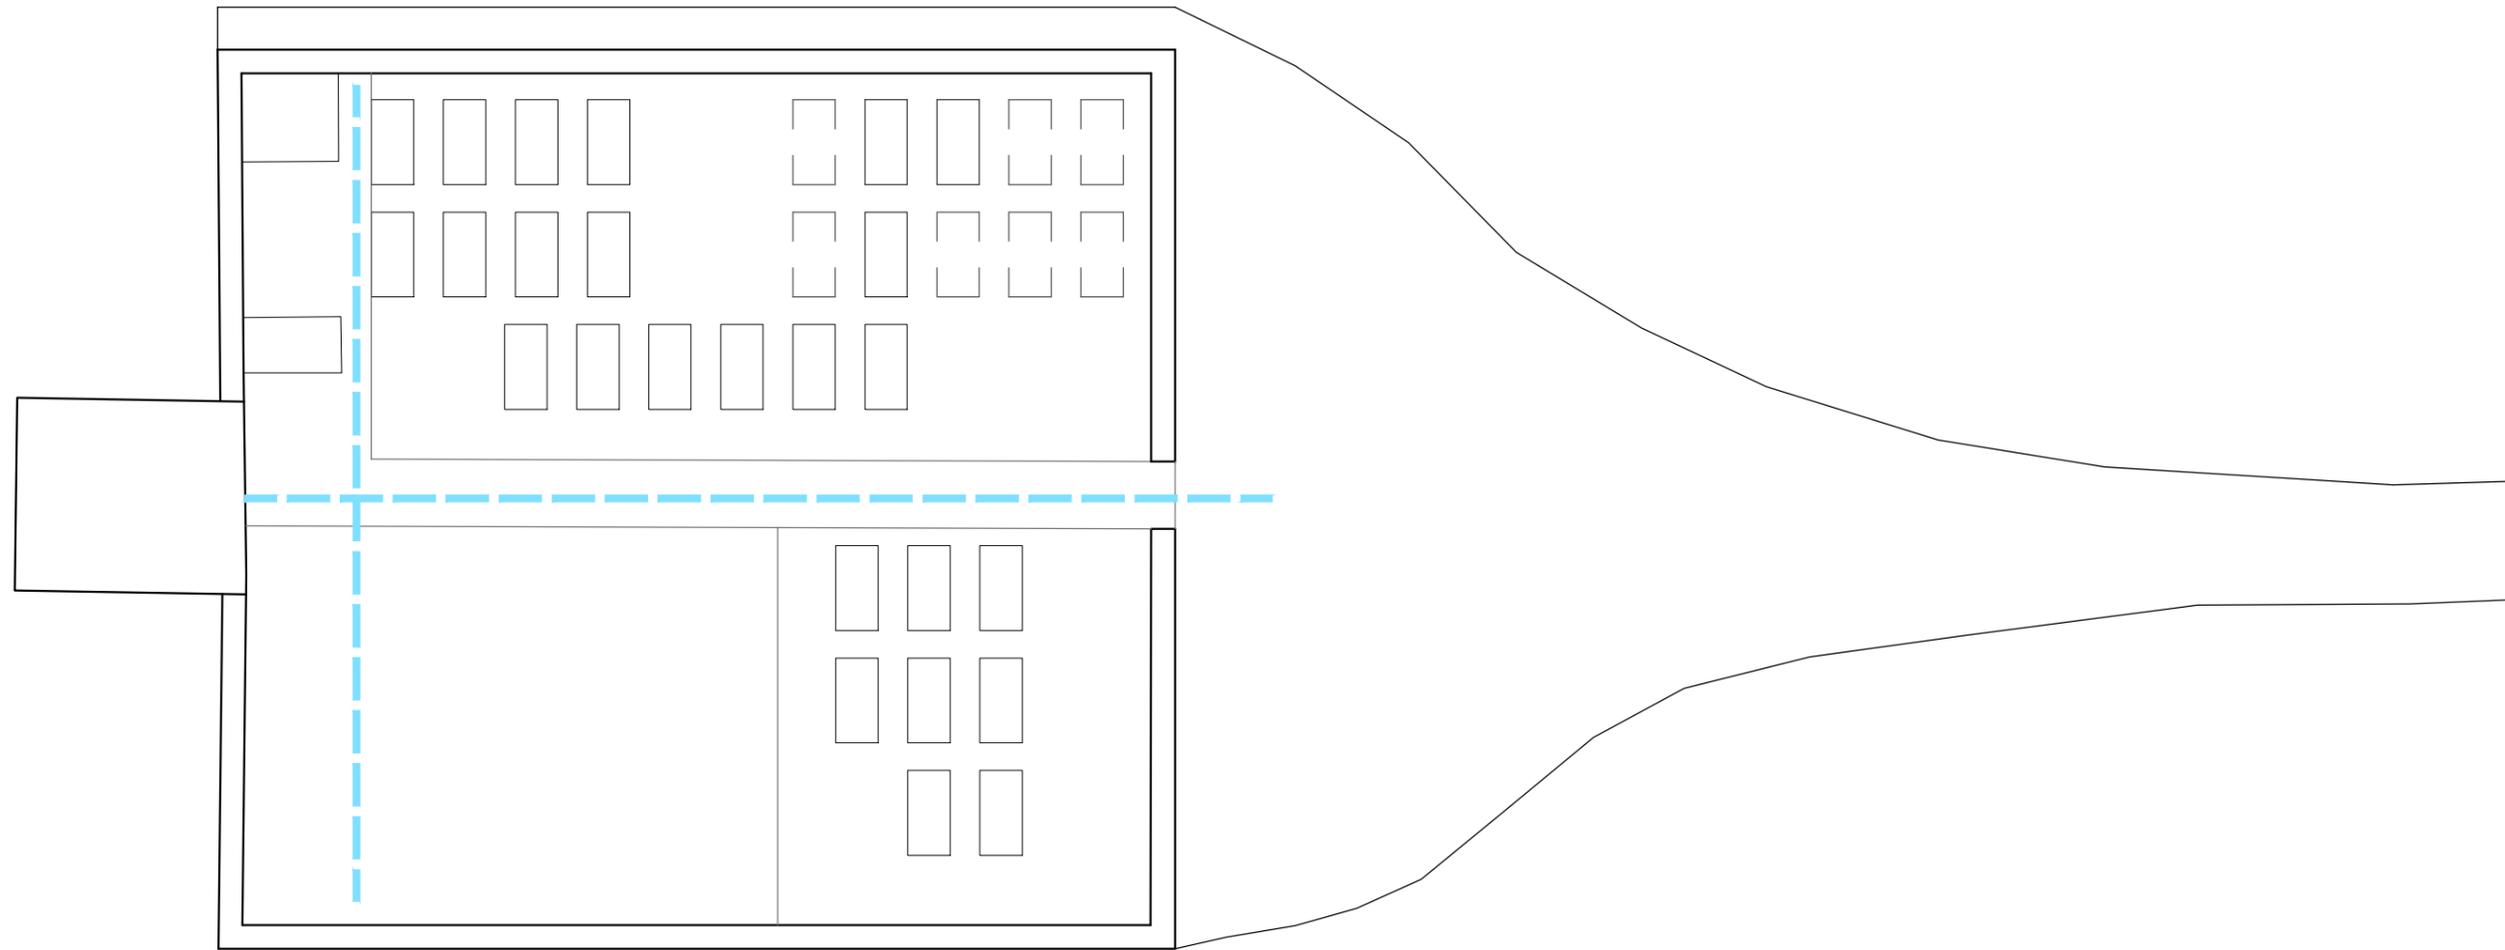
Accessibilità percorsi e servizi (L 13/89 DM 236/89)

Nota: assenza di aree parcheggio dedicate a diversamente abili
