Scheda di valutazione sepolcro n. 38 nel Cimitero di Assisi

Descrizione

Trattasi di un sepolcro a ridosso del muro di cinta del Cimitero monumentale di Assisi posto sul lato destro rispetto all'ingresso principale, appena subito la chiesa del cimitero

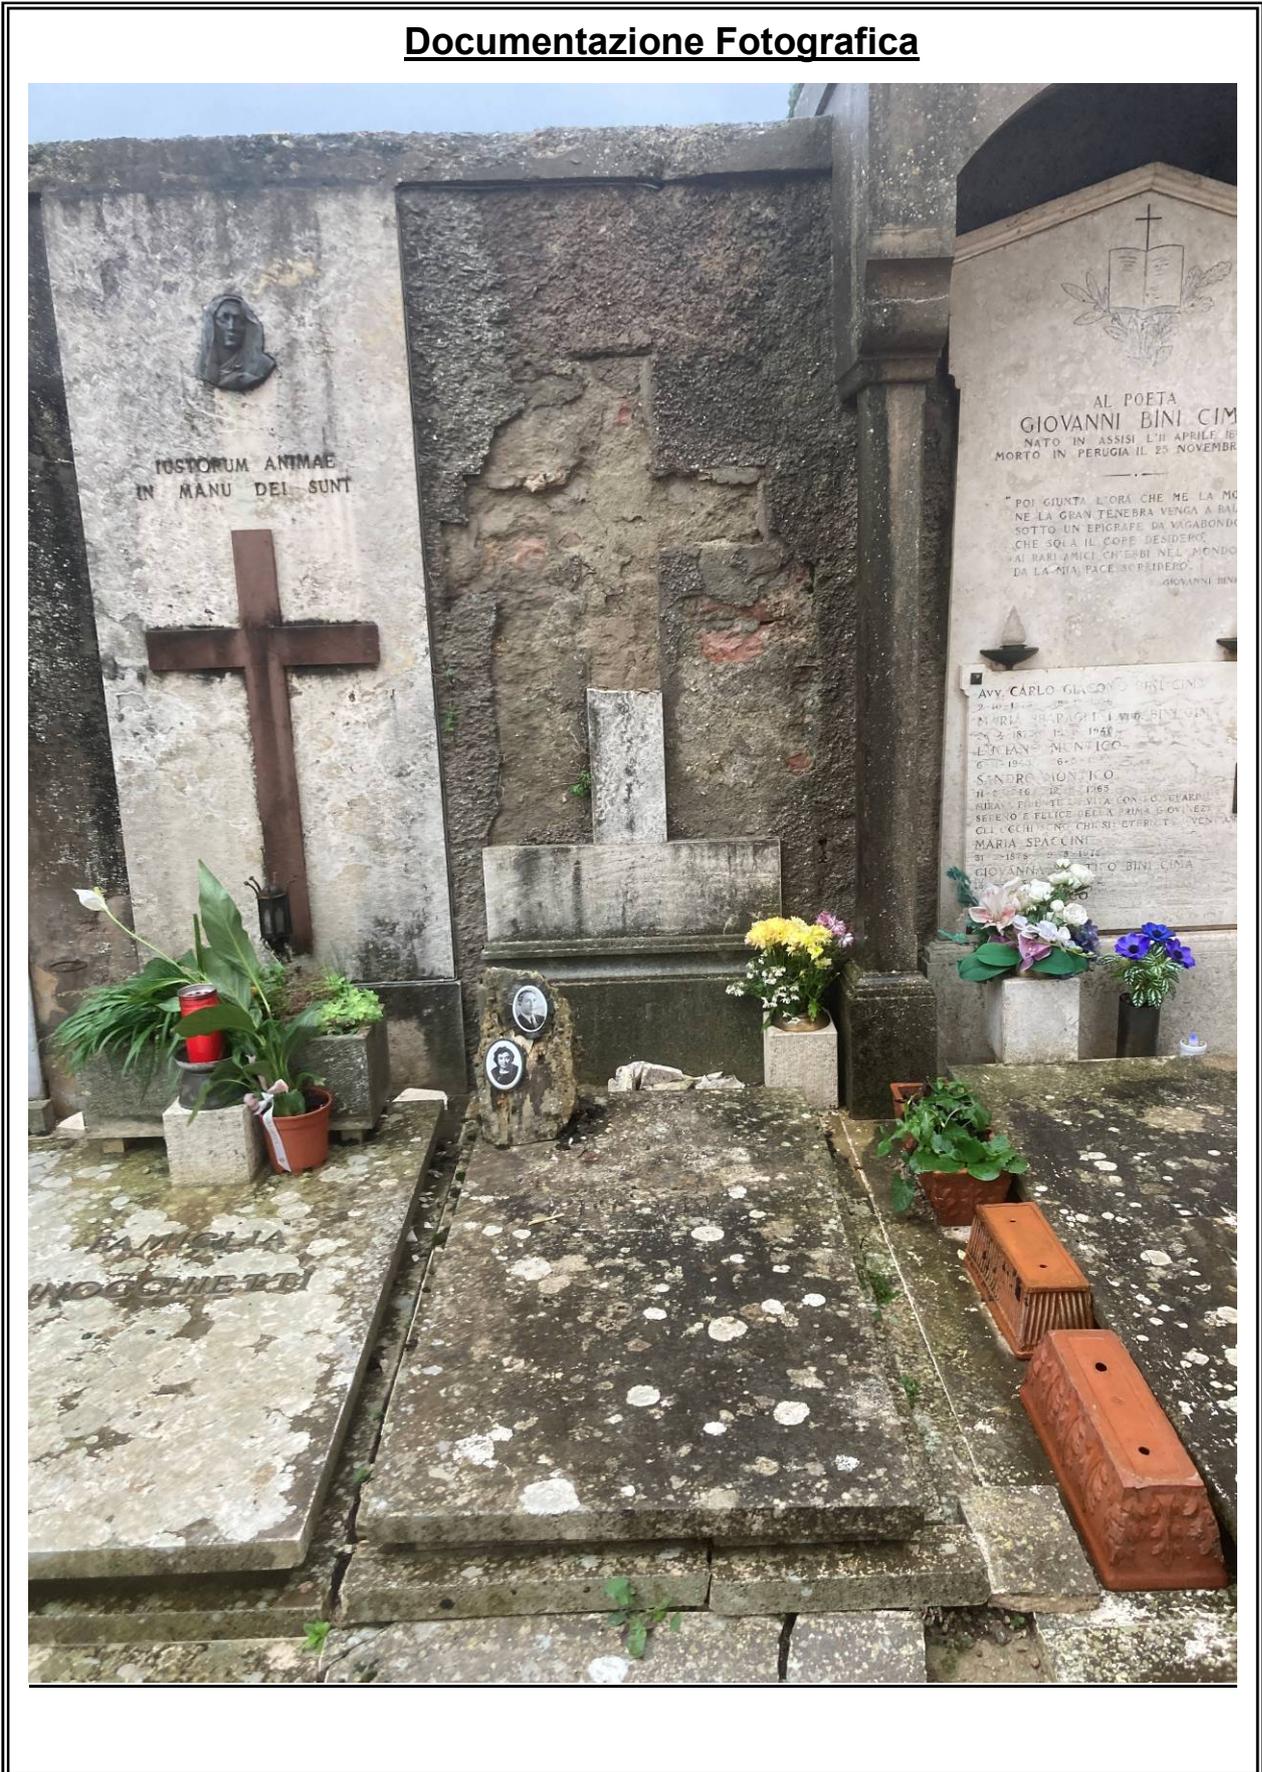
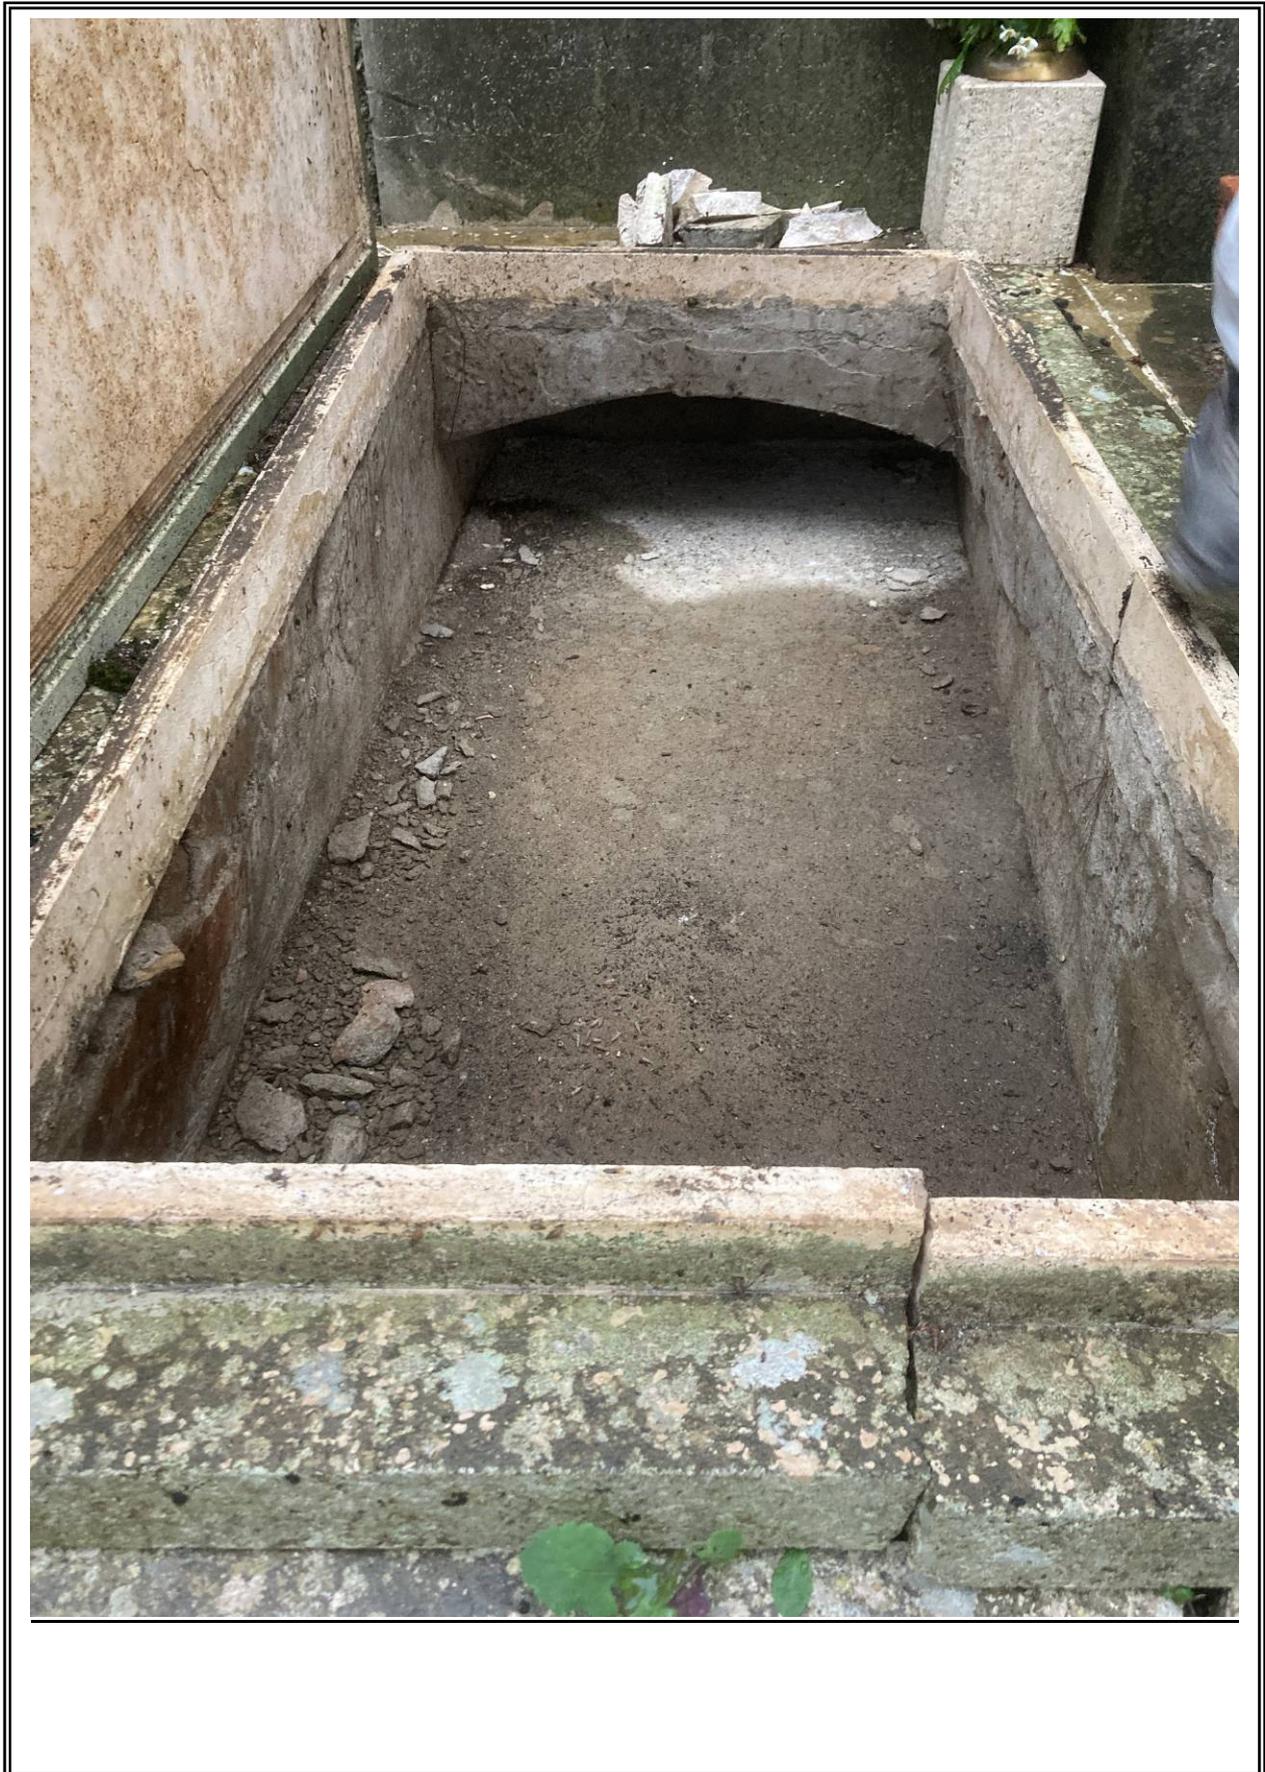
Documentazione Fotografica

La parete in adiacenza al muro di cinta è presente una croce di in marmo che è parzialmente crollata, infatti si può notare la pietra sottostante.

L'accesso al sepolcro è formato da una botola dalle dimensioni di cm 83x157 coperta con pietra della stessa grandezza.

Per questo sepolcro non si è potuto valutarne l'interno perché appena aperto il sepolcro si è potuto constatare che vi è stata realizzata una "gettata" di calcestruzzo.

Il costo degli interventi di restauro e risanamento conservativo da sostenere in relazione all'attuale stato di conservazione è da portare in detrazione, visto lo stato di conservazione classificato come "mediocre" secondo stime di mercato corrisponde a 3000,00 euro per loculo

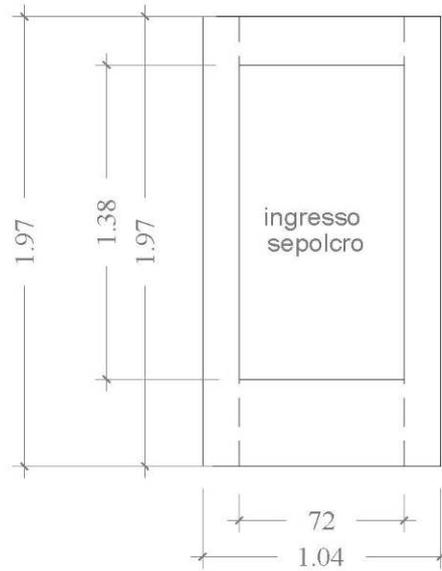
SEPOLCRO N°38

PIANTA
